Kreisgruppe Pfaffenhofen/Ilm Amphibienbericht der Saison 2017

Verfasser: Bastian Partzsch, MSc

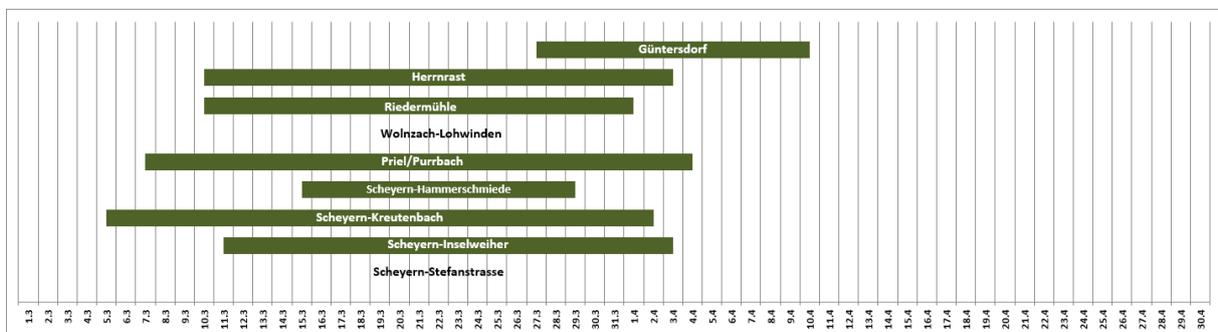
Wanderzeiträume 2017

Die Amphibienwanderung 2017 vollzog sich zwischen dem 5. März und 10. April, wobei ihr Schwerpunkt zwischen dem 15. März und 29. März lag.

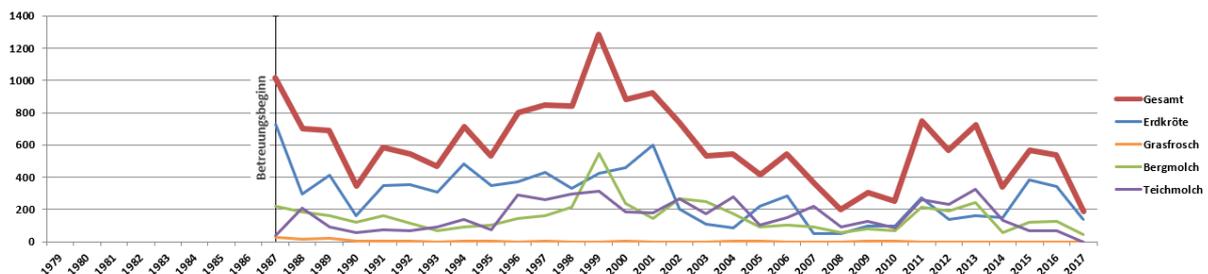
Entwicklung der Artenzahlen im Standort Schweitenkirchen – Güntersdorf

Art	2016	2017
Erdkröte	344	140
Bergmolch	126	46
Teichmolch	68	0
Gesamt	538	186

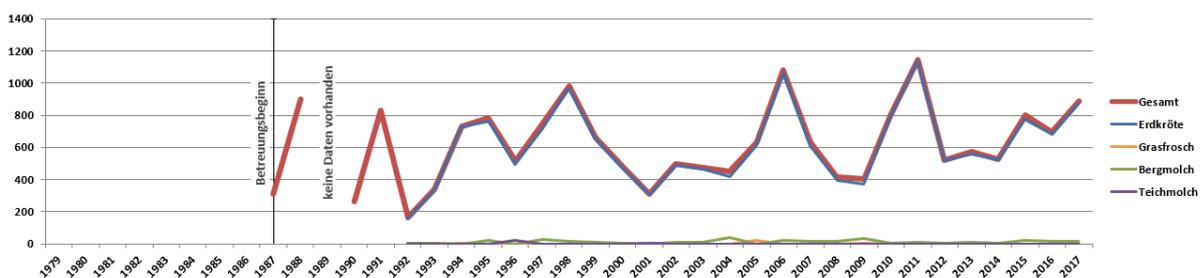
Entwicklung der Artenzahlen im Standort Ilmmünster - Herrenrast

Art	2016	2017
Erdkröte	681	871 ↗
Bergmolch	13	18 ↗
Gesamt	694	889 ↗

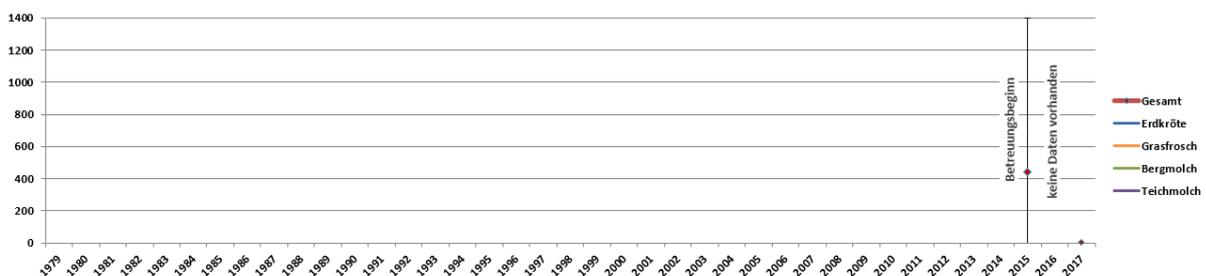
Entwicklung der Artenzahlen im Standort Ilmmünster - Riedermühle

Art	2016	2017
Erdkröte	/	3
Gesamt	/	0

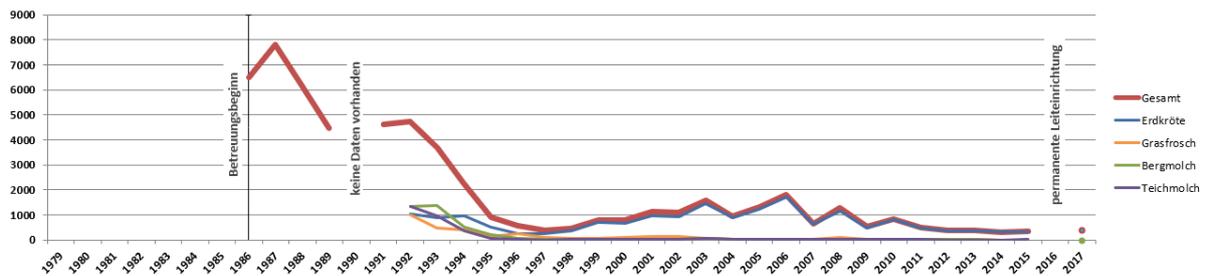
Entwicklung der Artenzahlen im Standort Priel / Purrbach

Art	2016	2017
Erdkröte	/	373
Bergmolch	/	8
Teichmolch	/	1
Gesamt	/	382

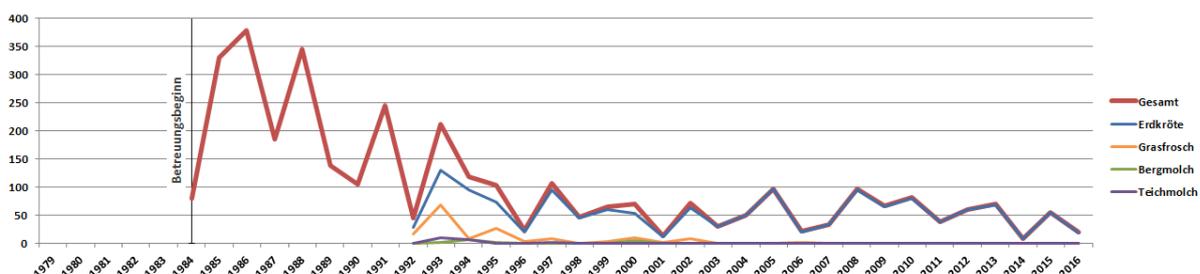
Entwicklung der Artenzahlen im Standort Scheyern – Hammerschmiede

Art	2016	2017	
Erdkröte	19	17	↘
Grasfrosch	1	0	↘
Bergmolch	0	1	↗
Teichmolch	1	0	↘
Gesamt	21	18	↘

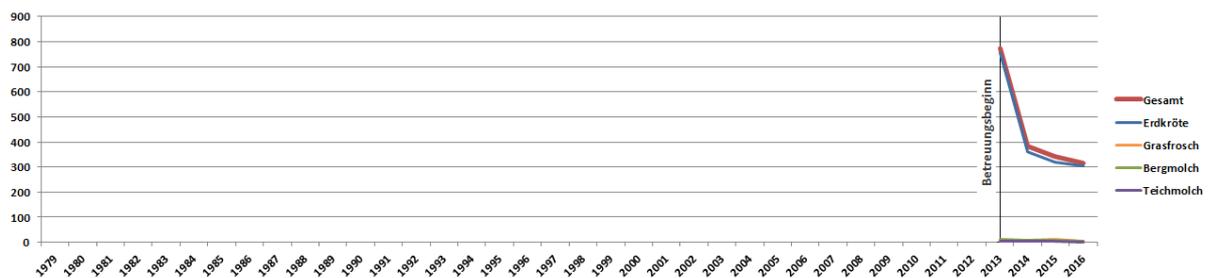
Entwicklung der Artenzahlen im Standort Scheyern – Inselweiher

Art	2016	2017	
Erdkröte	304	165	↘
Grasfrosch	3	1	↘
Bergmolch	6	2	↘
Teichmolch	2	1	↘
Gesamt	315	169	↘

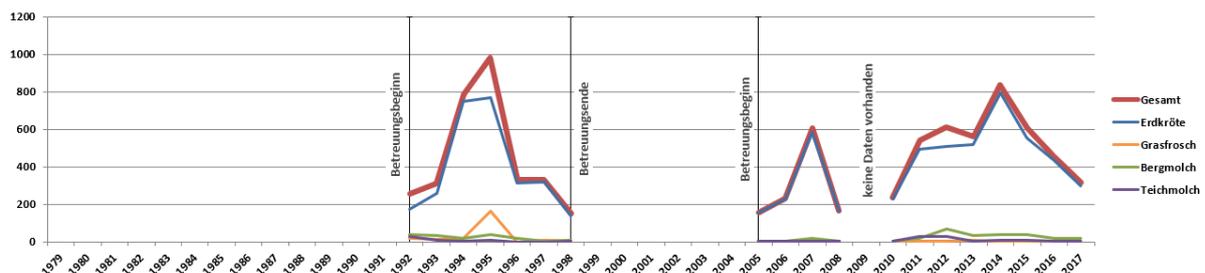
Entwicklung der Artenzahlen im Standort Scheyern – Kreutenbach

Art	2016	2017	
Erdkröte	432	297	↘
Grasfrosch	5	1	↘
Bergmolch	17	17	→
Teichmolch	2	2	→
Gesamt	456	317	↘

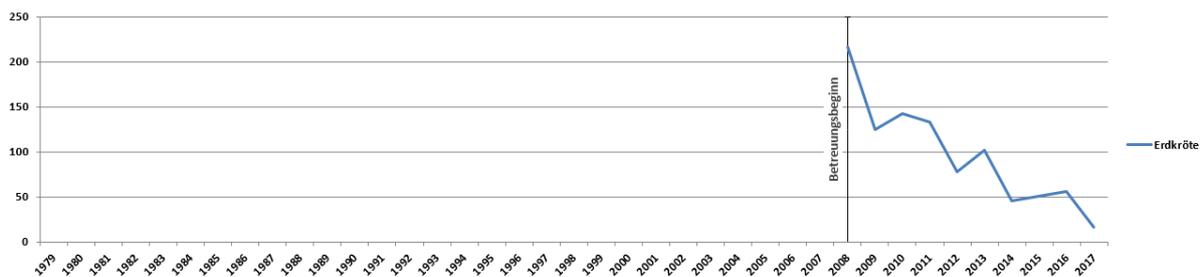
Entwicklung der Artenzahlen im Standort Scheyern - Stefanstraße

Art	2016	2017
Erdkröte	56	16

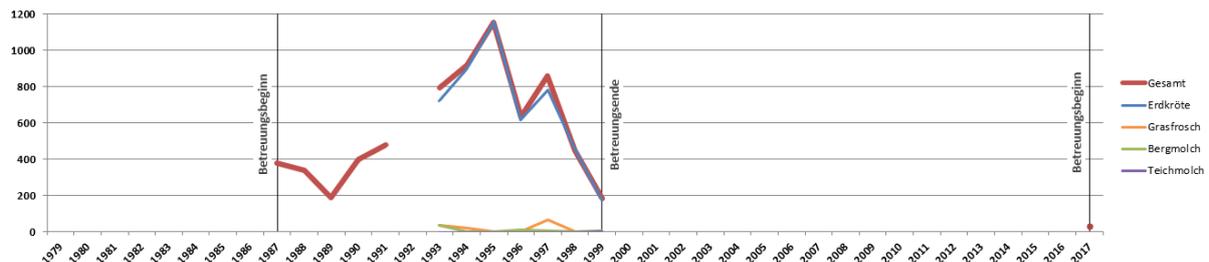
Entwicklung der Artenzahlen im Standort Wolnzach - Lohwinden

Art	2016	2017
Erdkröte	/	30

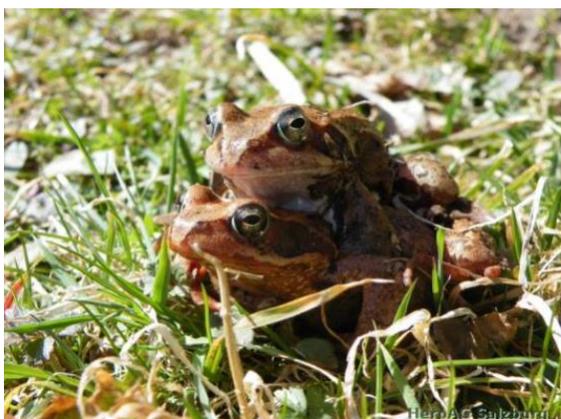
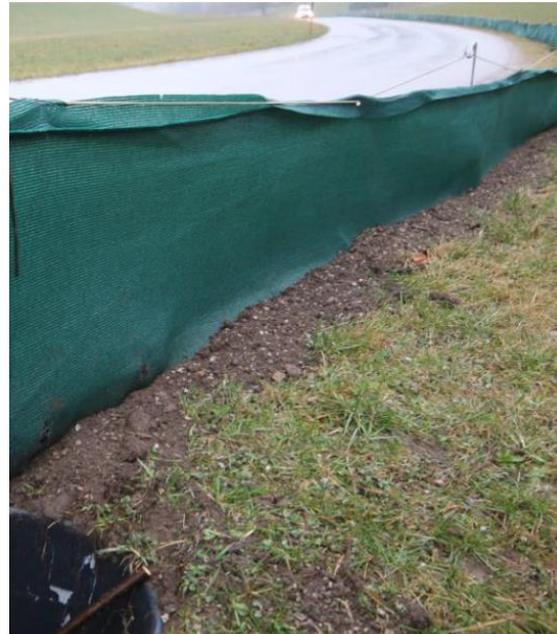
Der optimale Amphibienschutzzaun besteht aus engmaschigem, blickdichtem **Kunststoff-Gewebe**. Folien eignen sich nur bedingt, da Jungtiere und Molche dazu in der Lage sind sich mit ihren Bauchseiten an luftdichte Oberflächen zu haften und so an diesen hoch zu klettern.

Der errichtete Amphibienzaun muss auf der gesamten Länge eine **Mindesthöhe von 40cm** aufweisen.

Für die Errichtung haben sich Zäune mit „Knopflochleiste“ und **Spannschnur** als besonders praktisch erwiesen, da sich diese schnell aufbauen lassen und in Bezug auf Schneedruck und Windböen unempfindlich sind.

Der ideale Zaun hat auf einer Seite einen **Überstiegsschutz** in Form einer überhängenden Falte und ist mit dieser in Richtung der anwandernden Tiere aufzustellen.

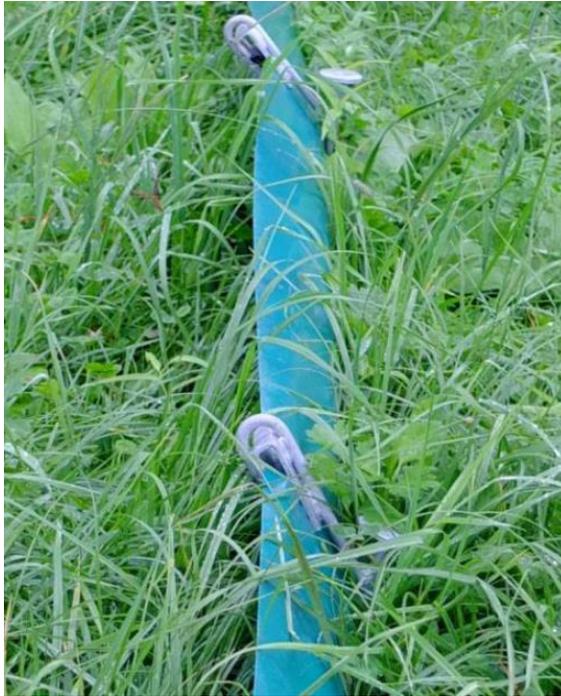
Amphibienzaune sind generell so zu errichten, dass sie auf ihrer ganzen Länge unüberwindbar sind und anwandernde Tiere zu den Fangeimern leiten.

Besonders wichtig ist es, dass die Tiere keine Möglichkeit haben, **unter dem Zaun** hindurch zu schlüpfen!

Die gängigste Methode hierfür ist, das Zaunmaterial 10 cm breit in Anwanderrichtung umzuschlagen und **mit Erde oder Hackschnitzel zu bedecken**.

Wo dies möglich ist, kann das untere Ende des Zaunes alternativ auch einige Zentimeter **im Erdreich eingegraben** werden.

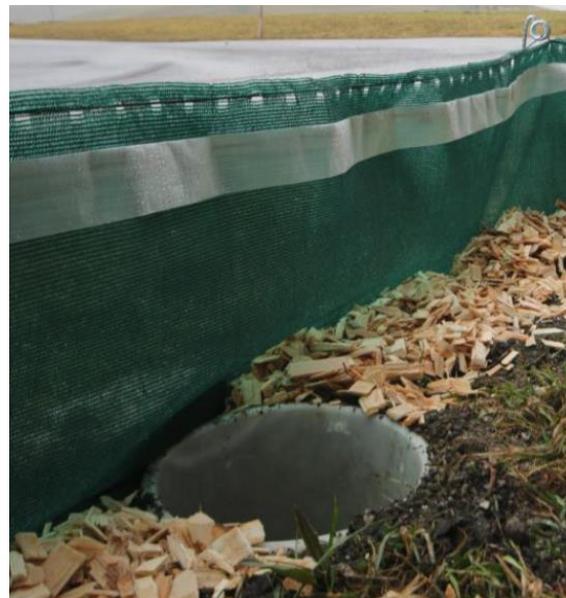
Entlang des Zaunes muss mindestens **alle 20m ein Fangeimer** eingegraben werden. Dieser muss **direkt an den senkrechten Zaun anschließen**, sodass keine Amphibien daran vorbei wandern können.

Der Eimerrand darf nicht über die Geländekante hinausragen, sondern muss **ebenerdig** eingegraben werden. Zudem ist darauf zu achten, dass keine Spalten zwischen Eimer und Erdrich entstehen, in welche die Tiere fallen könnten.

Damit Regenwasser abfließen kann, können im unteren Eimerbereich etwa 0,3cm große Löcher gebohrt werden.

Um Kleinsäuger im Eimer vor dem Ertrinken zu bewahren, ist jeder Eimer mit einem Ast als Ausstiegshilfe oder einem Styropor-Rettungsfloß zu versehen.
