**Bund  
Naturschutz  
in Bayern e.V.**

**Kreisgruppe Pfaffenhofen/Ilm  
Amphibienbericht der Saison 2016**

Verfasser: Bastian Partzsch, MSc

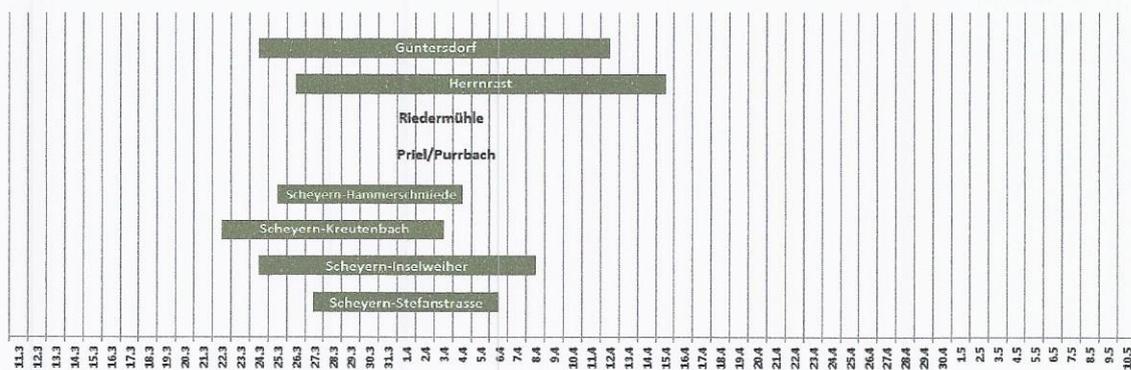
Wanderzeiträume 2016

Die Amphibienwanderung 2016 vollzog sich zwischen dem 22. März und 15. April, wobei ihr Schwerpunkt zwischen dem 25. März und 6. April lag.

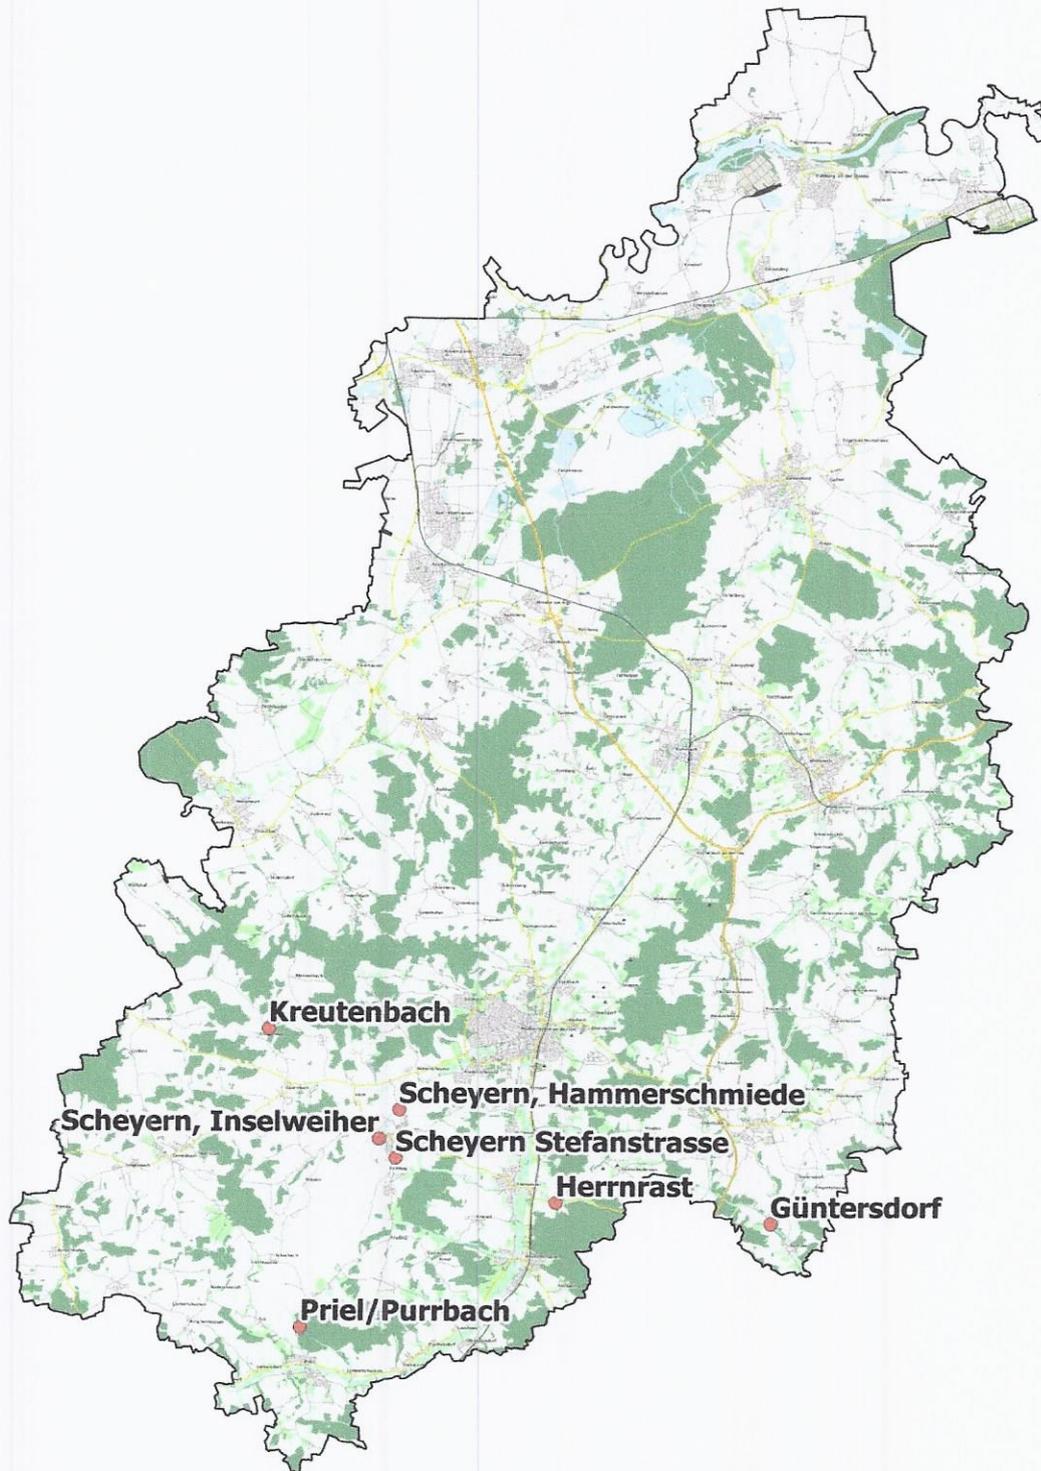
Lage der 2016 betreuten Amphibienübergänge

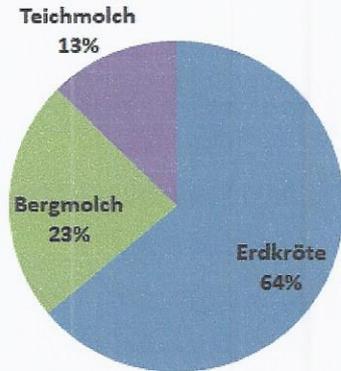
Artenzusammensetzung am Standort Güntersdorf

Art	2015	2016	Veränderung
Erdkröte	381	344	↘
Bergmolch	119	126	↗
Teichmolch	65	68	↗
Gesamt	565	538	↘

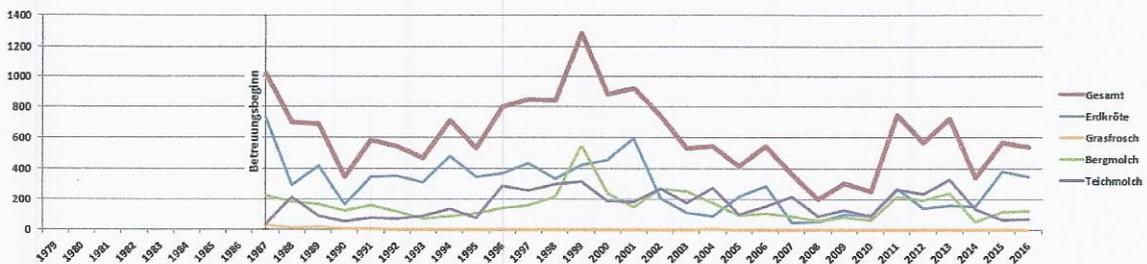
Entwicklung der Artenzahlen im Standort Güntersdorf

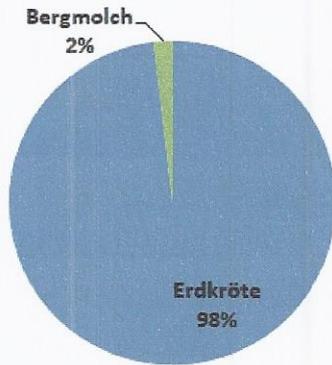
Artenzusammensetzung am Standort Herrenrast

Art	2015	2016	
Erdkröte	776	681	↘
Bergmolch	22	13	↘
Gesamt	798	694	↘

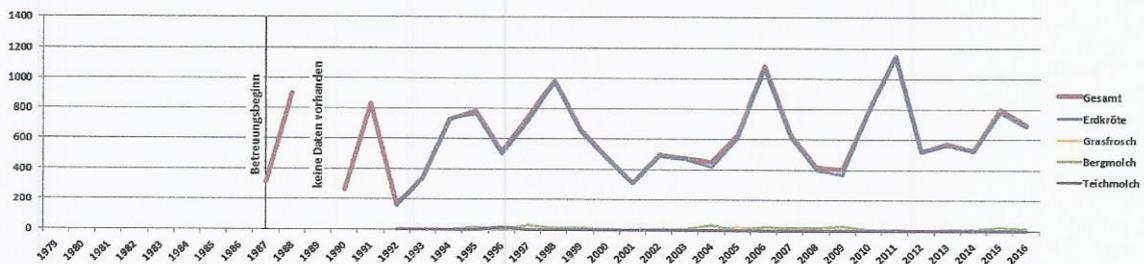
Entwicklung der Artenzahlen im Standort Herrenrast

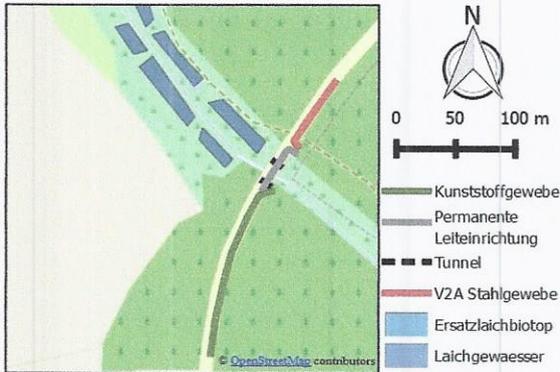
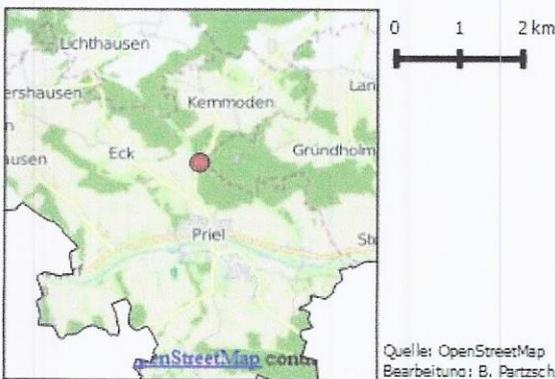
Die an der PAF3 zwischen Priel und Kemmoden am Purrbach gelegene Wanderstrecke besteht aus zwei Röhrentunnel, die durch Kunststoffzäunen mit Fangeimern verbunden und zu den Seiten hin verlängert werden. Teile der Leiteinrichtung bleiben ganzjährig bestehen, während andere jeweils zur Wandersaison auf- und abgebaut werden.

Unterhalb der Leiteinrichtung quert der Purrbach die Straße.

Dieses Jahr wurden die Kunststoffzäune zwar aufgebaut, auf ein Eingraben der Eimer und dadurch zählen der wandernden Individuen aber verzichtet. Da im Bereich der Wanderstrecke die Straße verbreitert und neu Asphaltiert wurde, wurden in dem Zusammenhang auch neue Kleintiertunnel installiert. Diese sollen die wandernden Amphibien zunächst ungehindert passieren können, ehe die Fang- und Zählmaßnahmen kontrollartig wieder beginnen.

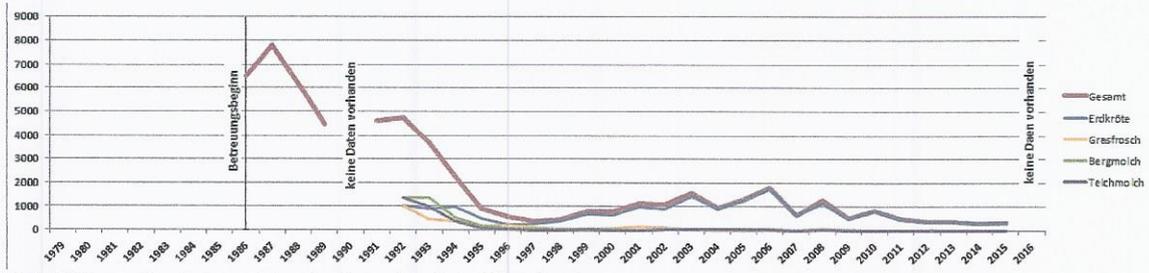
Entwicklung der Artenzahlen im Standort Priel/Purrbach

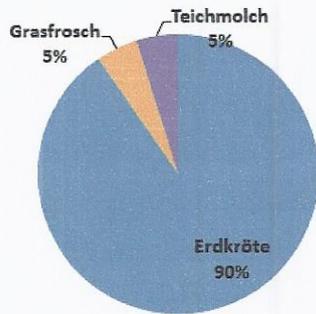
Artenzusammensetzung am Standort Hammerschmiede

Art	2015	2016	Veränderung
Erdkröte	55	19	↘
Grasfrosch	1	1	→
Teichmolch	0	1	↗
<b>Gesamt</b>	<b>56</b>	<b>21</b>	<b>↘</b>

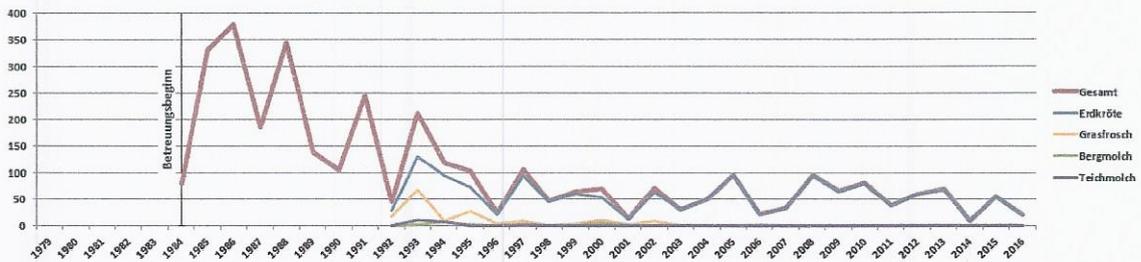
Entwicklung der Artenzahlen im Standort Hammerschmiede

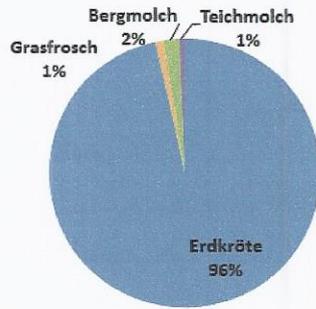
Artenzusammensetzung am Standort Inselweiher

Art	2015	2016	
Erdkröte	318	304	↘
Grasfrosch	10	3	↘
Bergmolch	7	6	↘
Teichmolch	6	2	↘
<b>Gesamt</b>	<b>341</b>	<b>315</b>	↘

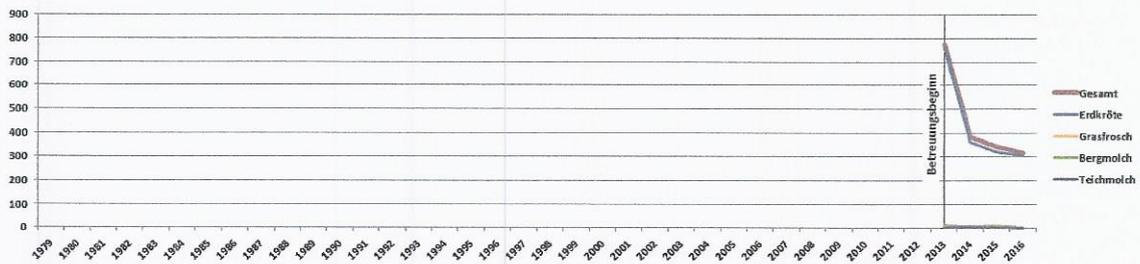
Entwicklung der Artenzahlen im Standort Inselweiher

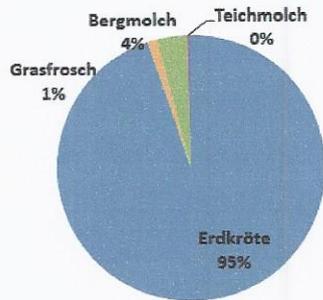
Artenzusammensetzung am Standort Kreutenbach

Art	2015	2016	Veränderung
Erdkröte	554	432	↘
Grasfrosch	5	5	→
Bergmolch	39	17	↘
Teichmolch	7	2	↘
<b>Gesamt</b>	<b>605</b>	<b>456</b>	<b>↘</b>

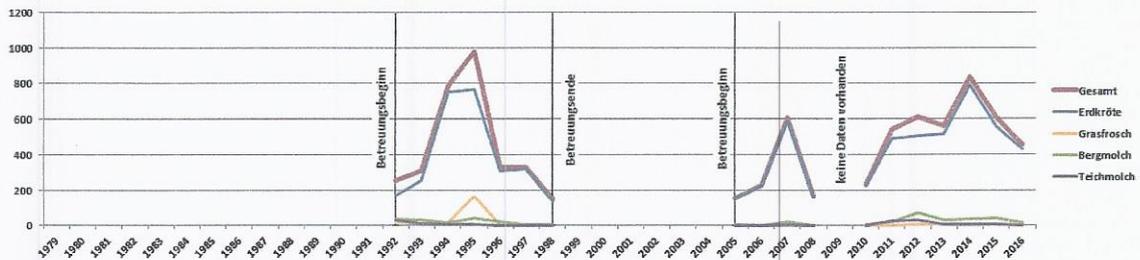
Entwicklung der Artenzahlen im Standort Kreutenbach

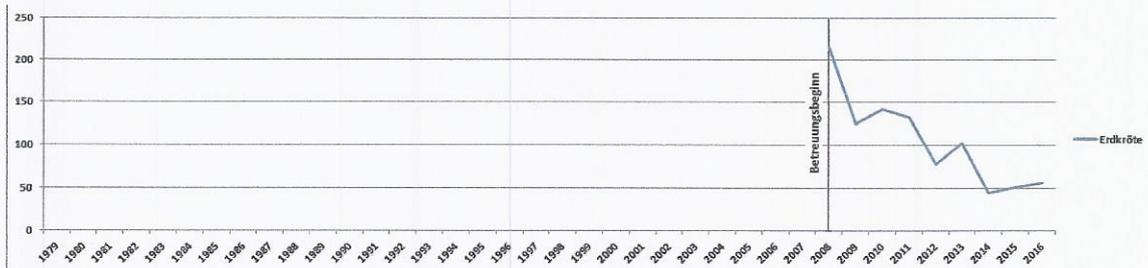
Entwicklung der Artenzahlen im Standort Stefanstraße

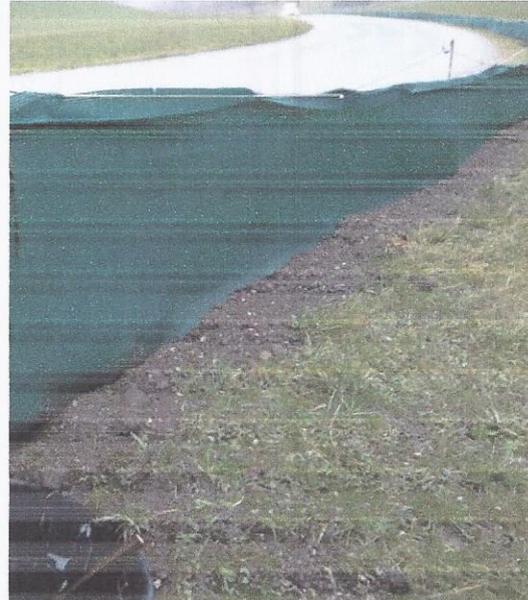
Der optimale Amphibienschutzzaun besteht aus engmaschigem, blickdichtem **Kunststoff-Gewebe**. Folien eignen sich nur bedingt, da Jungtiere und Molche dazu in der Lage sind sich mit ihren Bauchseiten an luftdichte Oberflächen zu haften und so an diesen hoch zu klettern.

Für die Errichtung haben sich Zäune mit „Knopf-**flochleiste**“ und **Spannschnur** als besonders praktisch erwiesen, da sich diese schnell aufbauen lassen und in Bezug auf Schneedruck und Windböen unempfindlich sind.

Der ideale Zaun hat auf einer Seite einen **Überstiegsschutz** in Form einer überhängenden Falte und ist mit dieser in Richtung der anwandernden Tiere aufzustellen.

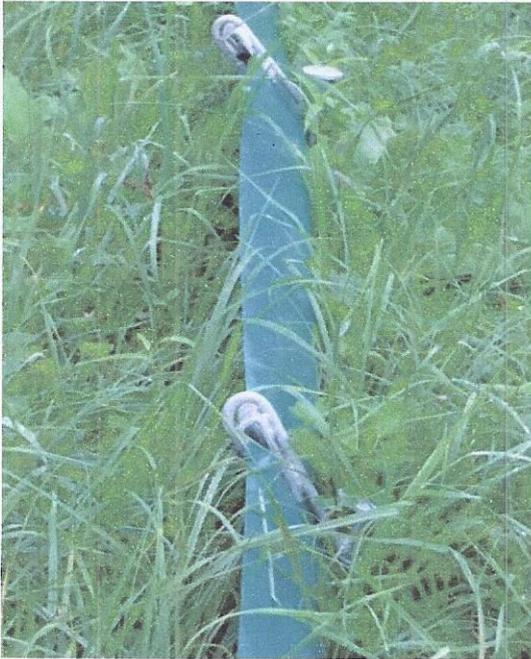
Amphibienzaune sind generell so zu errichten, dass sie auf ihrer ganzen Länge unüberwindbar sind und anwandernde Tiere zu den Fangeimern leiten.

Besonders wichtig ist es, dass die Tiere keine Möglichkeit haben, **unter dem Zaun** hindurch zu schlüpfen!

Die gängigste Methode hierfür ist, das Zaunmaterial 10 cm breit in Anwanderrichtung umzuschlagen und **mit Erde oder Hackschnitzel zu bedecken**.

Wo dies möglich ist, kann das untere Ende des Zaunes alternativ auch einige Zentimeter **im Erdreich eingegraben** werden.

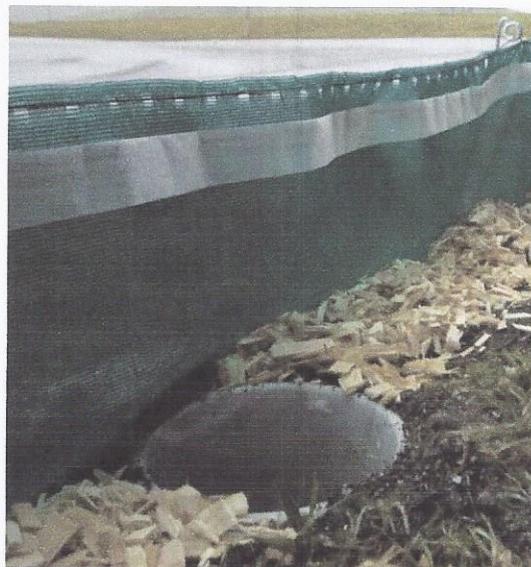
Entlang des Zaunes muss mindestens **alle 20m ein Fangeimer** eingegraben werden. Dieser muss **direkt an den senkrechten Zaun anschließen**, sodass keine Amphibien daran vorbei wandern können.

Der Eimerrand darf nicht über die Geländekante hinausragen, sondern muss **ebenerdig** eingegraben werden. Zudem ist darauf zu achten, dass keine Spalten zwischen Eimer und Erdreich entstehen, in welche die Tiere fallen könnten.

Damit Regenwasser abfließen kann, können im unteren Eimerbereich etwa 0,3cm große Löcher gebohrt werden.

Um Kleinsäuger im Eimer vor dem Ertrinken zu bewahren, ist jeder Eimer mit einem Ast als Ausstiegshilfe oder einem Styropor-Rettungsfloß zu versehen.
