Kreisgruppe Pfaffenhofen/Ilm Amphibienbericht der Saison 2018

Verfasser: Bastian Partzsch, MSc

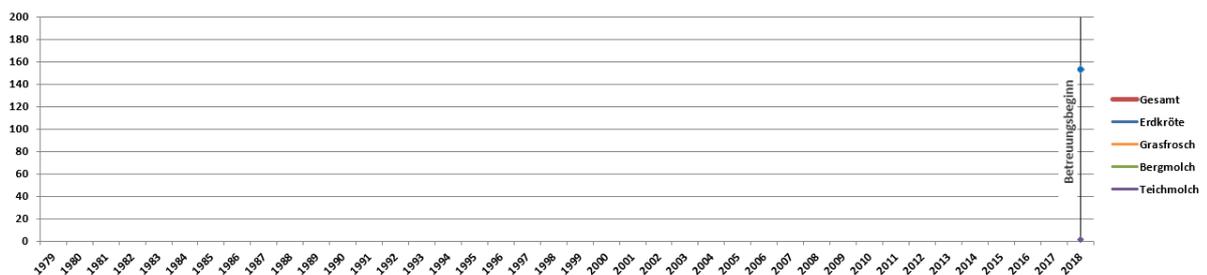
Entwicklung der Artenzahlen im Standort Illmünster – Streitberg.

In diesem Jahr fand die Wanderung vom 29. März bis 10. April statt.

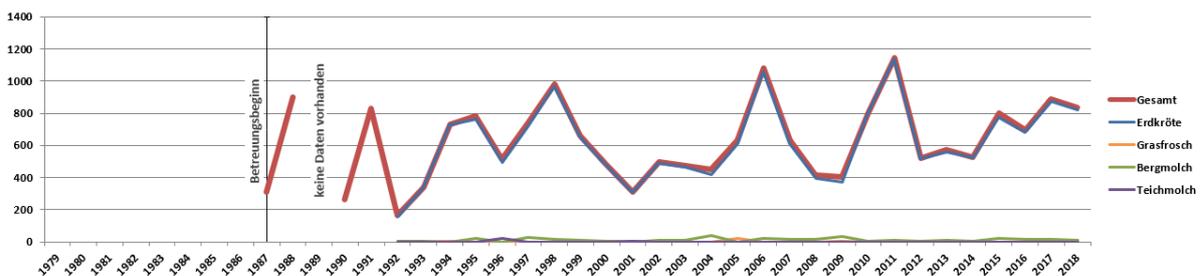
Entwicklung der Artenzahlen im Standort Ilmmünster - Herrenrast

Die ersten wandernden Individuen wurden dieses Jahr am 15. März verzeichnet, die letzten am 12. April.

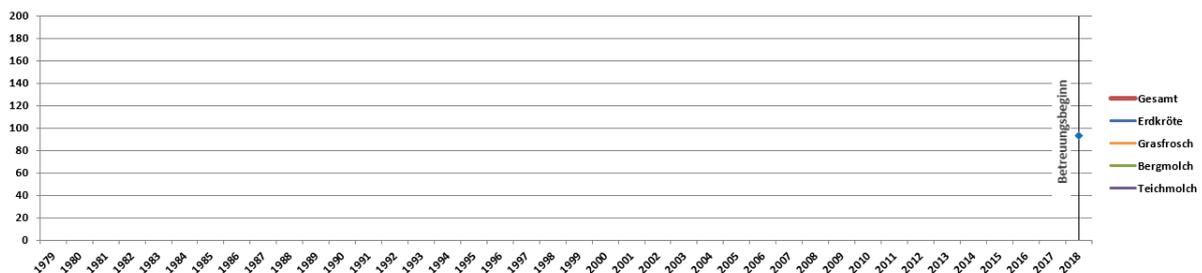
Entwicklung der Artenzahlen im Standort Pörnbach - Puch

Der Zaun wurde am 12. März aufgebaut, die Amphibienwanderung fand zwischen dem 14. März und 4. April statt.

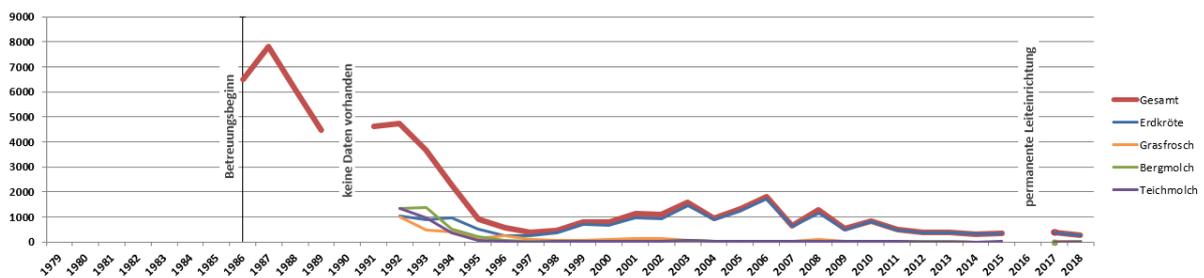
Entwicklung der Artenzahlen im Standort Priel / Purrbach

In der Wandersaison 2018 wurden die Zäune am 29. März auf- und am 7. Mai wieder abgebaut. Die Wanderung erfolgte zwischen dem 30. März und 27. April.

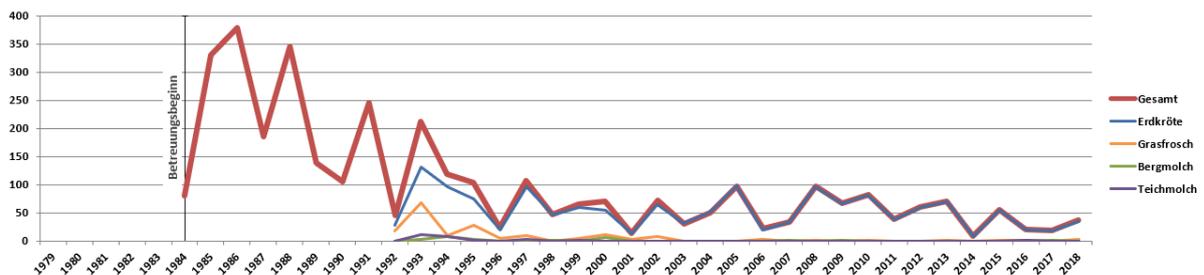
Entwicklung der Artenzahlen im Standort Scheyern – Hammerschmiede

Dieses Jahr wurden zwischen dem 29. März und 17. April insgesamt 37 wandernde Amphibien verzeichnet.

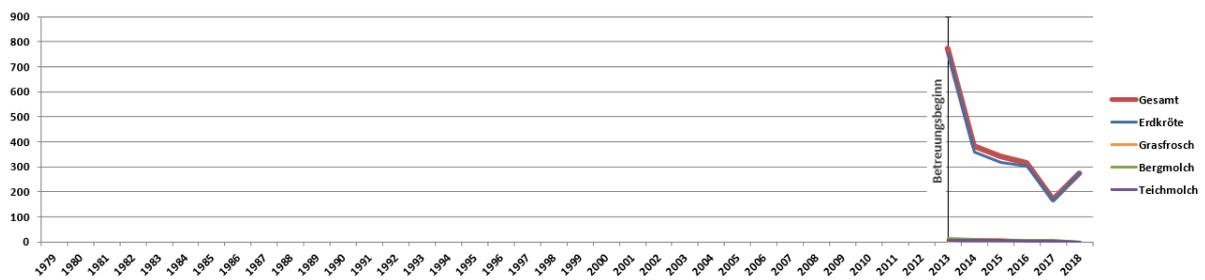
Entwicklung der Artenzahlen im Standort Scheyern – Inselweiher

In diesem Jahr fand die Wanderung vom 29. März bis 16. April statt.

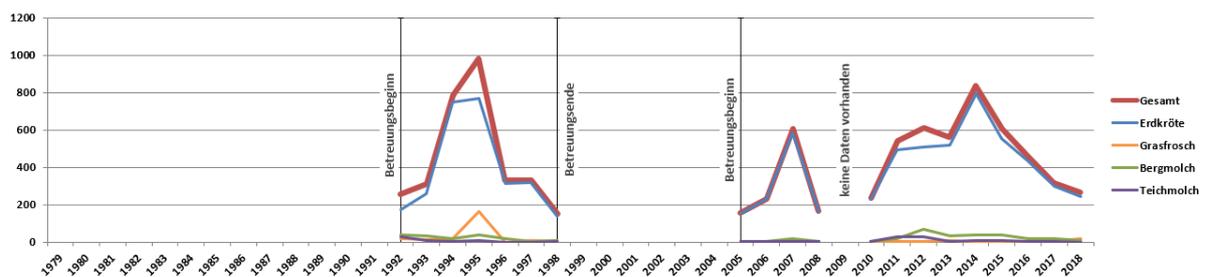
Entwicklung der Artenzahlen im Standort Scheyern – Kreutenbach

In diesem Jahr wurden zwischen dem 26. März und 4. April wandernde Amphibien verzeichnet.

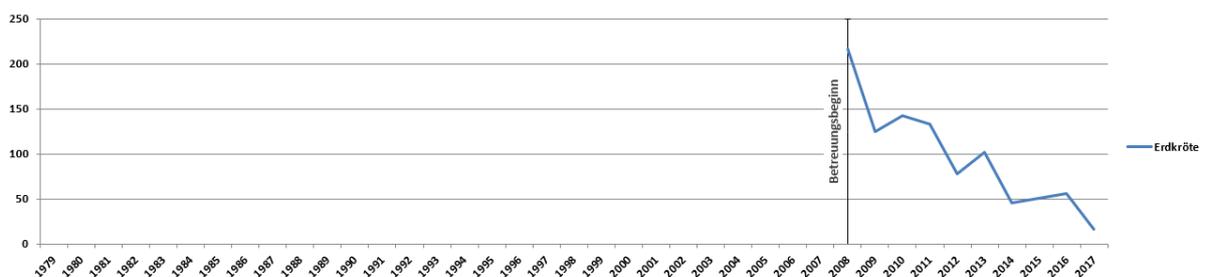
Entwicklung der Artenzahlen im Standort Scheyern - Stefanstraße

2018 fand die Wanderung zwischen dem 29. März und 9. April statt, wobei 14 wandernde Erdkröten erfasst wurden.

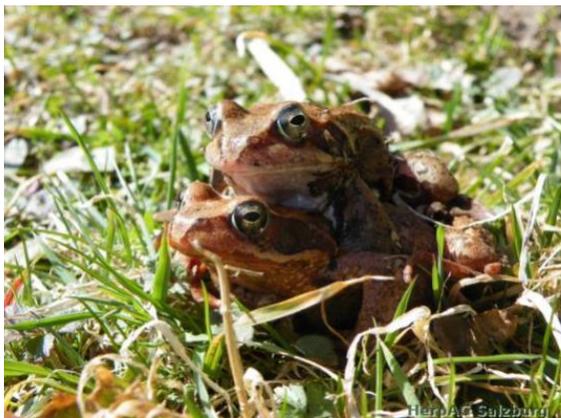
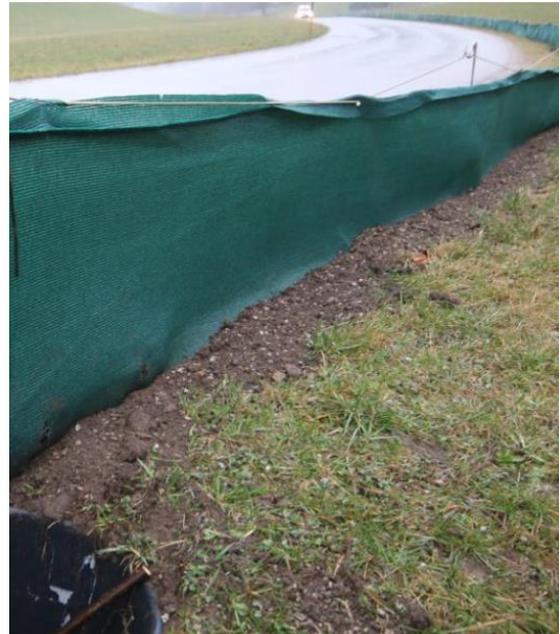
Zaunmaterial

Der optimale Amphibienschutzzaun besteht aus engmaschigem, blickdichtem **Kunststoff-Gewebe**. Folien eignen sich nur bedingt, da Jungtiere und Molche dazu in der Lage sind sich mit ihren Bauchseiten an luftdichte Oberflächen zu haften und so an diesen hoch zu klettern.

Der errichtete Amphibienzaun muss auf der gesamten Länge eine **Mindesthöhe von 40cm** aufweisen.

Für die Errichtung haben sich Zäune mit „Knopflochleiste“ und **Spannschnur** als besonders praktisch erwiesen, da sich diese schnell aufbauen lassen und in Bezug auf Schneedruck und Windböen unempfindlich sind.

Der ideale Zaun hat auf einer Seite einen **Überstiegsschutz** in Form einer überhängenden Falte und ist mit dieser in Richtung der anwandernden Tiere aufzustellen.

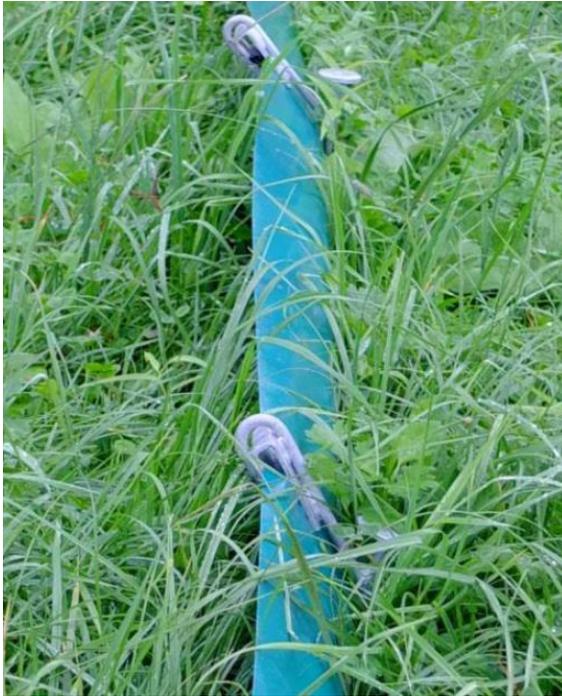
Zaunerrichtung

Amphibienzaune sind generell so zu errichten, dass sie auf ihrer ganzen Länge unüberwindbar sind und anwandernde Tiere zu den Fangemern leiten.

Besonders wichtig ist es, dass die Tiere keine Möglichkeit haben, **unter dem Zaun** hindurch zu schlüpfen!

Die gängigste Methode hierfür ist, das Zaunmaterial 10 cm breit in Anwanderrichtung umzuschlagen und **mit Erde oder Hackschnitzel zu bedecken**.

Wo dies möglich ist, kann das untere Ende des Zaunes alternativ auch einige Zentimeter **im Erdreich eingegraben** werden.

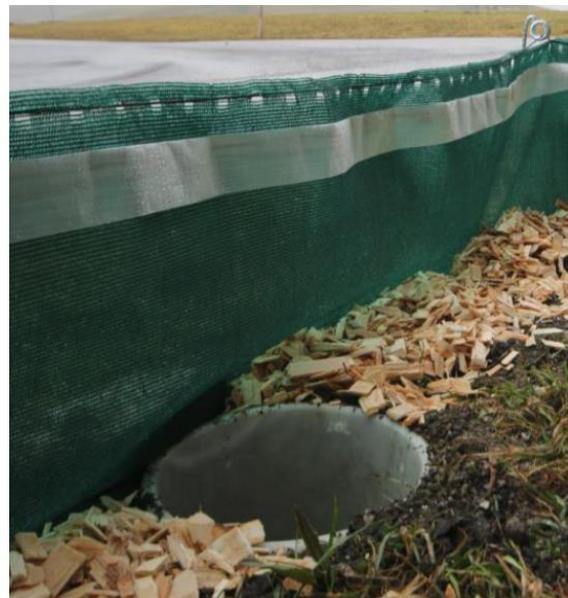
Fangeimer

Entlang des Zaunes muss mindestens **alle 20m ein Fangeimer** eingegraben werden. Dieser muss **direkt an den senkrechten Zaun anschließen**, sodass keine Amphibien daran vorbei wandern können.

Der Eimerrand darf nicht über die Geländekante hinausragen, sondern muss **ebenerdig** eingegraben werden. Zudem ist darauf zu achten, dass keine Spalten zwischen Eimer und Erdrich entstehen, in welche die Tiere fallen könnten.

Damit Regenwasser abfließen kann, können im unteren Eimerbereich etwa 0,3cm große Löcher gebohrt werden.

Um Kleinsäuger im Eimer vor dem Ertrinken zu bewahren, ist jeder Eimer mit einem Ast als Ausstiegshilfe oder einem Styropor-Rettungsfloß zu versehen.
