Kreisgruppe Pfaffenhofen/Ilm Amphibienbericht der Saison 2019

Verfasser: Bastian Partzsch, MSc

Bund Naturschutz in Bayern e.V. Kreisgruppe Pfaffenhofen/Ilm Türltorstr. 28 85276 Pfaffenhofen Tel: 08441-71880

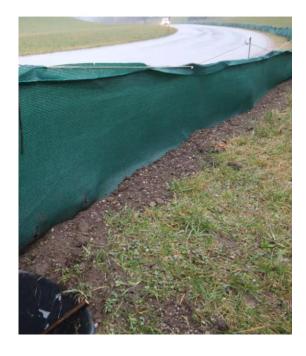
Der ideale Zaun hat auf einer Seite einen Überstiegsschutz in Form einer überhängenden Falte und ist mit dieser in Richtung der anwandernden Tiere aufzustellen.

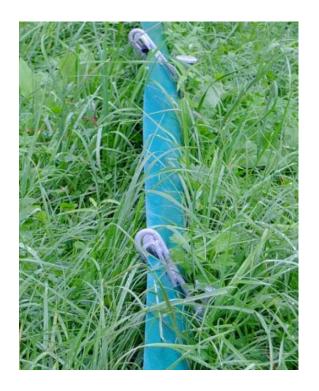
Die gängigste Methode hierfür ist, das Zaunmaterial 10 cm breit in Anwanderrichtung umzuschlagen und **mit Erde oder Hackschnitzel zu bedecken**.

Straßenkehrricht darf wegen des enthaltenen Streusalzes nicht dazu verwendet werden! Wo dies möglich ist, kann das untere Ende des Zaunes alternativ auch einige Zentimeter im Erdreich eingegraben werden.

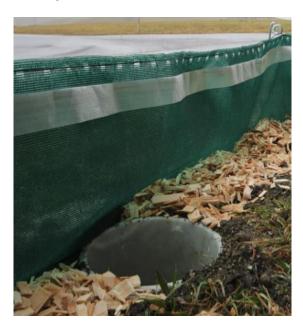
Entlang des Zaunes muss mindestens alle 20m ein Fangeimer eingegraben werden. Dieser muss direkt an den senkrechten Zaun anschließen, sodass keine Amphibien daran vorbei wandern können.

Der Eimerrand darf nicht über die Geländekante hinausragen, sondern muss **ebenerdig** eingegraben werden. Zudem ist darauf zu achten, dass keine Spalten zwischen Eimer und Erdreich entstehen, in welche die Tiere fallen könnten.

Damit Regenwasser abfließen kann, können im unteren Eimerbereich etwa 0,3cm große Löcher gebohrt werden.

Um Kleinsäuger im Eimer vor dem Ertrinken zu bewahren, ist jeder Eimer mit einem Ast als Ausstiegshilfe oder einem Styropor-Rettungsfloß zu versehen.
