Kreisgruppe Pfaffenhofen/Ilm Amphibienbericht der Saison 2020

Verfasser: Bastian Partzsch, MSc

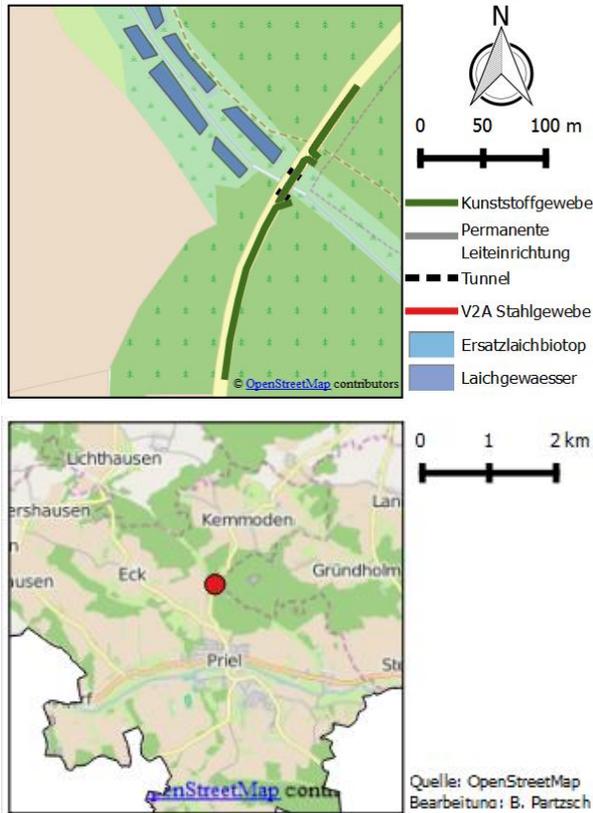
Priel / Purrbach

Die an der PAF3 zwischen Priel und Kemmoden am Purrbach gelegene Wanderstrecke besteht aus zwei Stelzentunnel, die durch Kunststoffzäunen mit Fangeimern verbunden und zu den Seiten hin verlängert werden. Unterhalb der Leiteinrichtung quert der Purrbach die Straße.

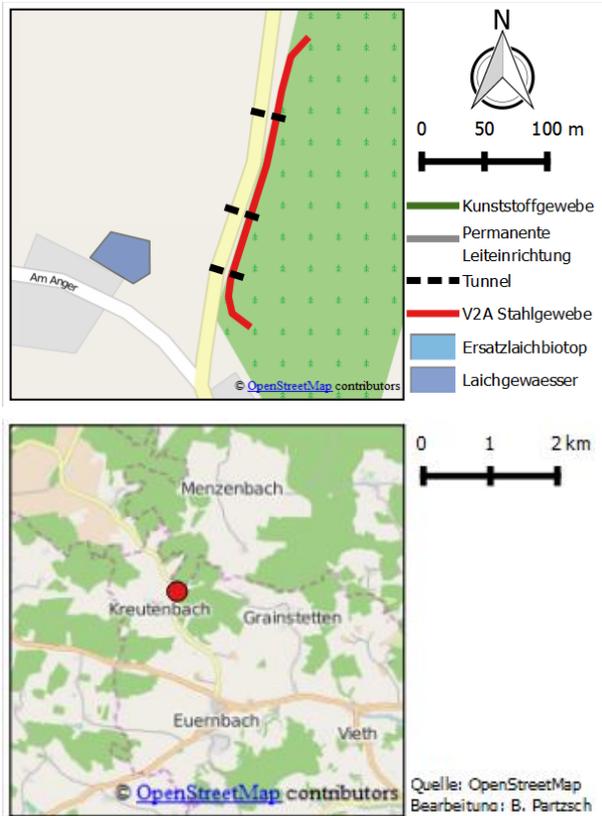
Scheyern - Kreutenbach

Die Wanderstrecke befindet sich an der PAF2 direkt nördlich der Ortschaft Kreutenbach. Vom östlich an die in Nord-Süd-Richtung verlaufende Straße angrenzenden Wald wandern die Amphibien zu einem im Ortschaftsgebiet gelegenen Weiher. Seit 2016 wird die Wanderung durch einen Maibach-Kunststoffzaun sowie drei unter der Straße verlaufende Tunnel ermöglicht.

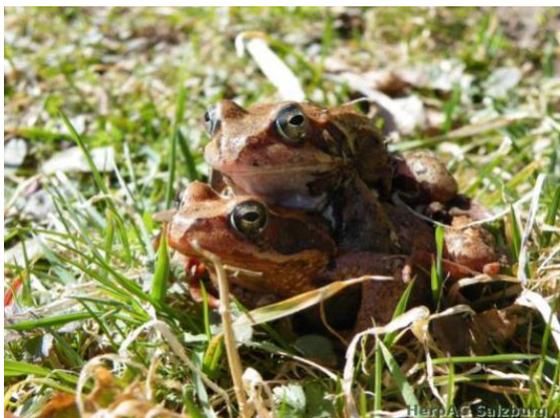
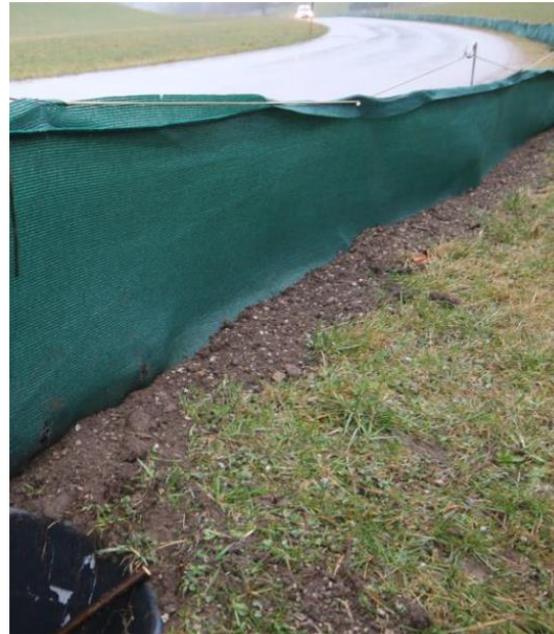
Der optimale Amphibienschutzzaun besteht aus engmaschigem, blickdichtem **Kunststoff-Gewebe**. Folien eignen sich nur bedingt, da Jungtiere und Molche dazu in der Lage sind sich mit ihren Bauchseiten an luftdichte Oberflächen zu haften und so an diesen hoch zu klettern.

Der errichtete Amphibienzaun muss auf der gesamten Länge eine **Mindesthöhe von 40cm** aufweisen.

Für die Errichtung haben sich Zäune mit „Knopflochleiste“ und **Spannschnur** als besonders praktisch erwiesen, da sich diese schnell aufbauen lassen und in Bezug auf Schneedruck und Windböen unempfindlich sind.

Der ideale Zaun hat auf einer Seite einen **Überstiegsschutz** in Form einer überhängenden Falte und ist mit dieser in Richtung der anwandernden Tiere aufzustellen.

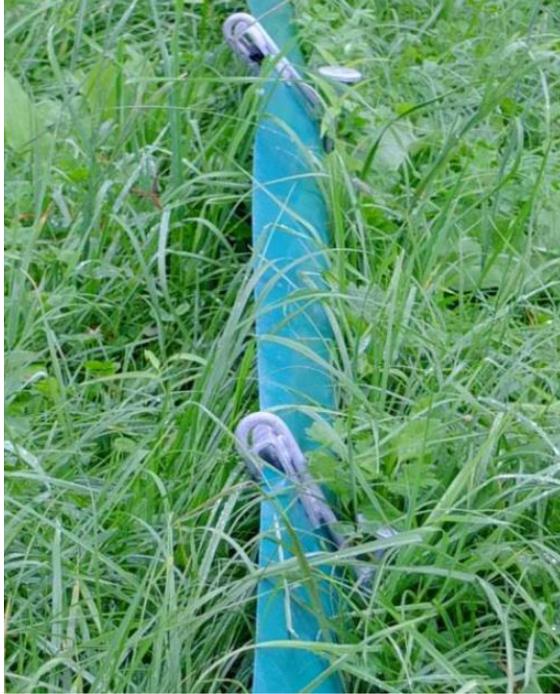
Amphibienzaune sind generell so zu errichten, dass sie auf ihrer ganzen Länge unüberwindbar sind und anwandernde Tiere zu den Fangemern leiten.

Besonders wichtig ist es, dass die Tiere keine Möglichkeit haben, **unter dem Zaun** hindurch zu schlüpfen!

Die gängigste Methode hierfür ist, das Zaunmaterial 10 cm breit in Anwanderrichtung umzuschlagen und **mit Erde oder Hackschnitzel zu bedecken**.

Wo dies möglich ist, kann das untere Ende des Zaunes alternativ auch einige Zentimeter **im Erdreich eingegraben** werden.

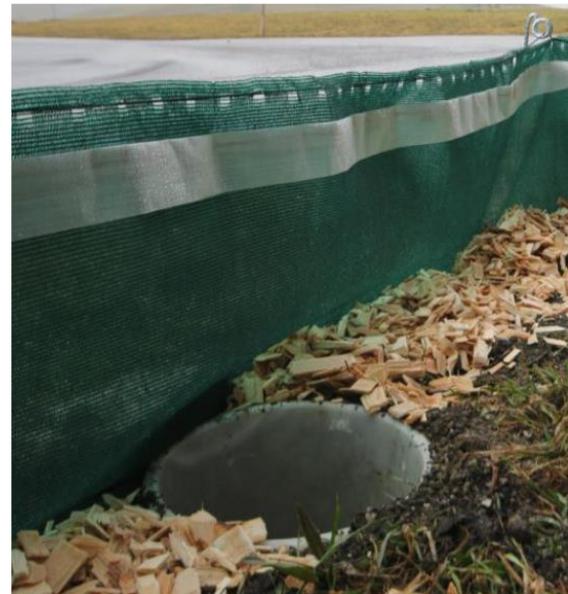
Entlang des Zaunes muss mindestens **alle 20m ein Fangeimer** eingegraben werden. Dieser muss **direkt an den senkrechten Zaun anschließen**, sodass keine Amphibien daran vorbei wandern können.

Der Eimerrand darf nicht über die Geländekante hinausragen, sondern muss **ebenerdig** eingegraben werden. Zudem ist darauf zu achten, dass keine Spalten zwischen Eimer und Erdbreich entstehen, in welche die Tiere fallen könnten.

Damit Regenwasser abfließen kann, können im unteren Eimerbereich etwa 0,3cm große Löcher gebohrt werden.

Um Kleinsäuger im Eimer vor dem Ertrinken zu bewahren, ist jeder Eimer mit einem Ast als Ausstiegshilfe oder einem Styropor-Rettungsfloß zu versehen.

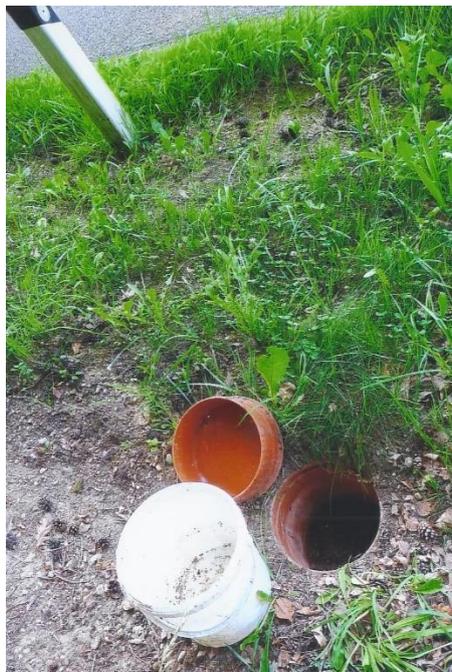
Zusätzlich zu den Fangeimern verwendet er auf die Höhe der Eimer zugeschnittene **PVC-Rohre**, deren Innendurchmesser dem Außendurchmesser der Eimer entspricht, so dass sie sich passgenau ineinander stellen lassen. Nachdem er das Loch mit ausreichender Tiefe gegraben hat, stellt er zuerst das PVC-Rohr darin auf, so dass es bündig mit der Oberfläche abschließt. Anschließend wird der Eimer in das so verschaltete Loch gestellt und kann wie gewohnt als Fangeimer genutzt werden. Nach der Wandersaison, wenn der Zaun abgebaut und die Eimer entfernt werden, verschließt Stefan Schuster das verschaltete Loch durch einen zu dem PVC-Rohr passenden **PVC-Deckel**, lässt es aber ansonsten bestehen. Da der Deckel ebenerdig das Loch verschließt, werden die Bankett-Mäharbeiten durch das Straßenbauamt nicht behindert. In der darauffolgenden Saison kann er den Deckel wieder entfernen und nach gegebenenfalls notwendigen Säuberungen des Lochs der wieder Eimer eingesetzt werden.

Beim jährlichen Aufbau des Zaunes ist darauf zu achten, dass dieser auch weiterhin direkt an die nun fest eingebauten Löcher anschließt, um die Wirksamkeit der Fangeimer zu gewährleisten. Außerdem sollte vor der Umsetzung dieser Konstruktion das Einverständnis der zuständigen Straßenmeisterei eingeholt werden, da sie einen Eingriff in das Straßenbankett darstellen kann.
