# **Kreisgruppe Pfaffenhofen/Ilm Amphibienbericht der Saison 2021**

Verfasser: Bastian Partzsch, MSc

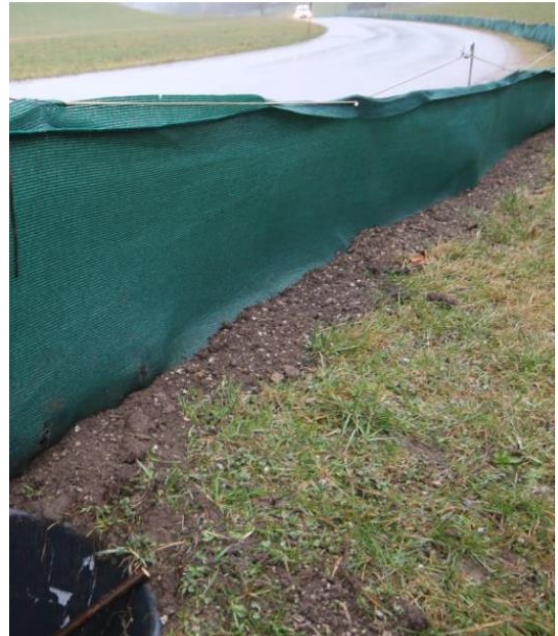
Der optimale Amphibienschutzzaun besteht aus engmaschigem, blickdichtem **Kunststoff-Gewebe**. Folien eignen sich nur bedingt, da Jungtiere und Molche dazu in der Lage sind sich mit ihren Bauchseiten an luftdichte Oberflächen zu haften und so an diesen hoch zu klettern.

Der errichtete Amphibienzaun muss auf der gesamten Länge eine **Mindesthöhe von 40cm** aufweisen.

Für die Errichtung haben sich Zäune mit „Knopflochleiste“ und **Spannschnur** als besonders praktisch erwiesen, da sich diese schnell aufbauen lassen und in Bezug auf Schneedruck und Windböen unempfindlich sind.

Der ideale Zaun hat auf einer Seite einen **Überstiegsschutz** in Form einer überhängenden Falte und ist mit dieser in Richtung der anwandernden Tiere aufzustellen.

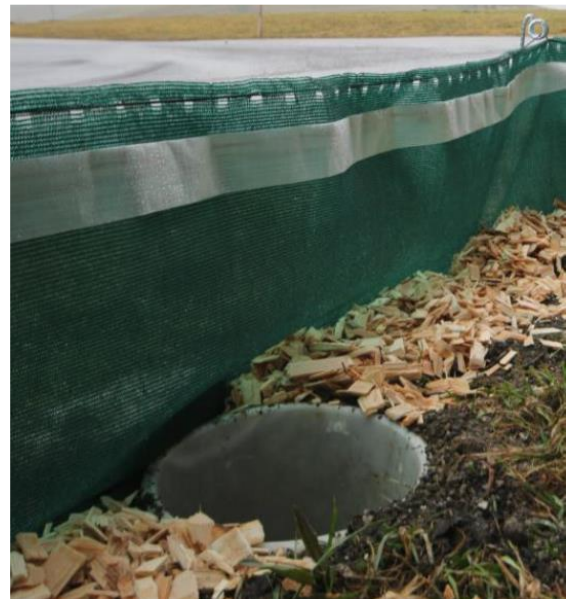
Entlang des Zaunes muss mindestens **alle 20m ein Fangeimer** eingegraben werden. Dieser muss **direkt an den senkrechten Zaun anschließen**, sodass keine Amphibien daran vorbei wandern können.

Der Eimerrand darf nicht über die Geländekante hinausragen, sondern muss **ebenerdig** eingegraben werden. Zudem ist darauf zu achten, dass keine Spalten zwischen Eimer und Erdbreich entstehen, in welche die Tiere fallen könnten.

Damit Regenwasser abfließen kann, können im unteren Eimerbereich etwa 0,3cm große Löcher gebohrt werden.

Um Kleinsäuger im Eimer vor dem Ertrinken zu bewahren, ist jeder Eimer mit einem Ast als Ausstiegshilfe oder einem Styropor-Rettungsfloß zu versehen.
