Kreisgruppe Pfaffenhofen/Ilm Amphibienbericht der Saison 2023

Verfasser: Bastian Partzsch, MSc

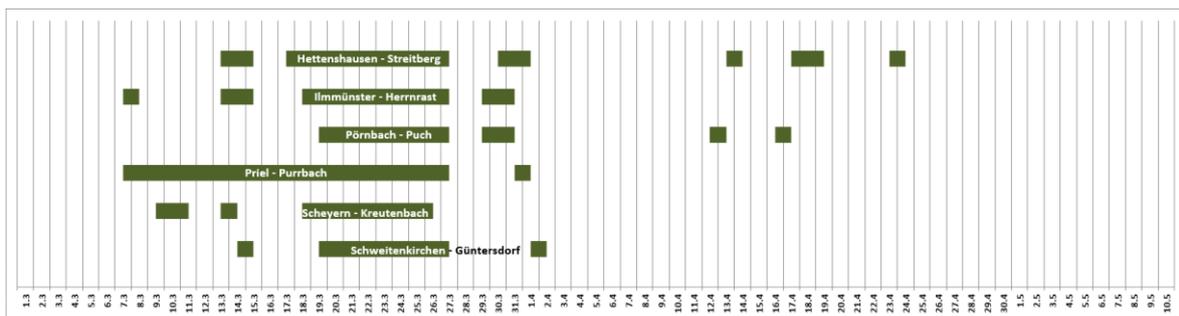
Wanderzeiträume 2023

Die Wanderung im Jahr 2023 fangt überwiegend zwischen dem 7. März und 2. April statt, mit einigen wandernden Individuen im April. Bis zum 24. April waren alle Wanderungen beendet.

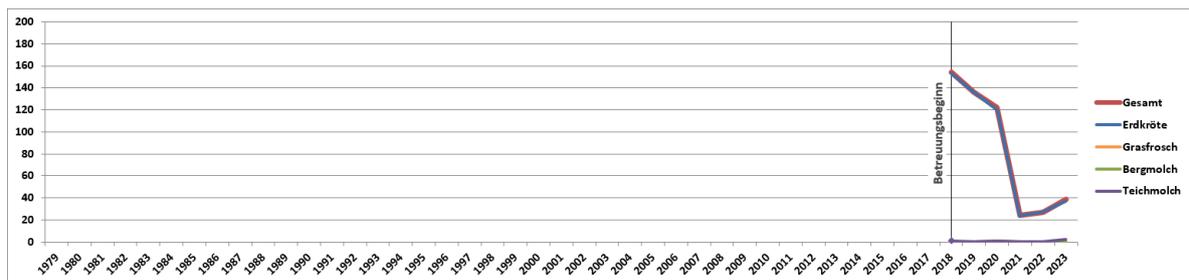
Entwicklung der Artenzahlen im Standort Hettenshausen – Streitberg.

In diesem Jahr wurden wandernde Individuen zwischen den 14. März und 24. April gefangen. Der Schwerpunkt der Wanderung befand sich zwischen dem 13. März und 1. April.

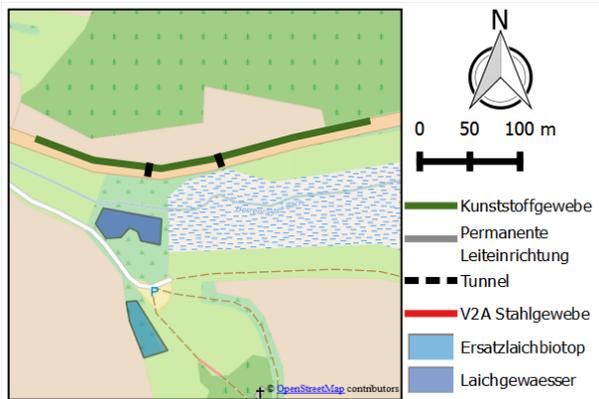
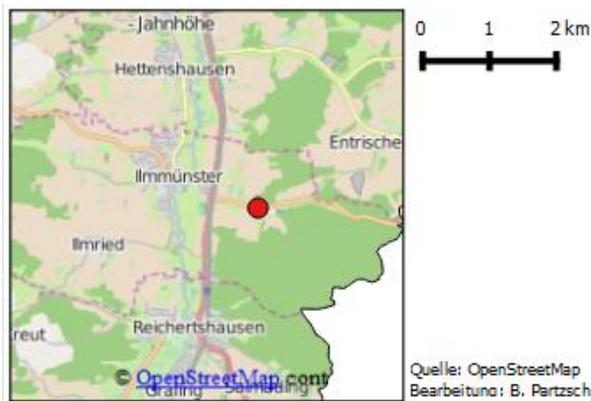
Der Übergang Herrnrast befindet sich entlang der St2084, zwischen Ilmmünster und Paunzhausen. Vom nördlich der Straße gelegenen Wald wandern die Amphibien über die von West nach Ost verlaufende Straße zu einem kleinen Weiherkomplex direkt südlich davon. Die Anlage besteht aus zwei unter der Straße verlaufenden Röhrentunneln, welche während der Wandersaison durch einen Kunststoffzaun und Fangeimer vervollständigt werden.

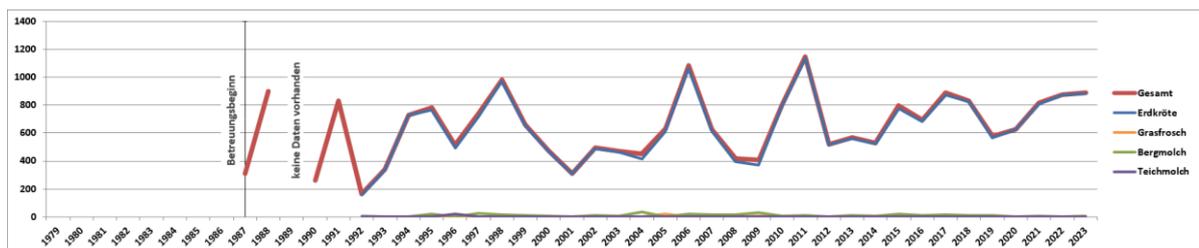
Entwicklung der Artenzahlen im Standort Ilmmünster - Herrenrast

Die Wanderung fand dieses Jahr zwischen dem 07. März und 31. März statt, die Zaunbetreuung endete am 01. April und der Zaun wurde abgebaut.

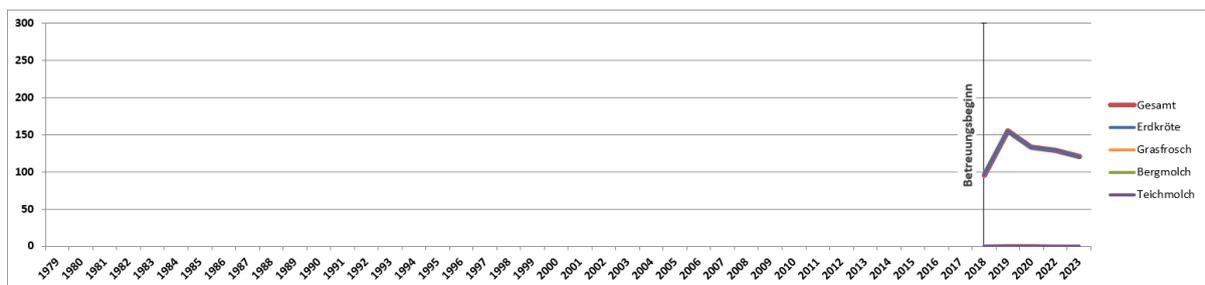
Entwicklung der Artenzahlen im Standort Pörnbach - Puch

In diesem Jahr wurde der Zaun am 17. März aufgebaut und die Betreuung begann am nächsten Tag. Die Wanderung fand zwischen dem 19. März und 17. April statt, schwerpunktmäßig im März. Die Zaunbetreuung wurde bis zum 24. April fortgeführt.

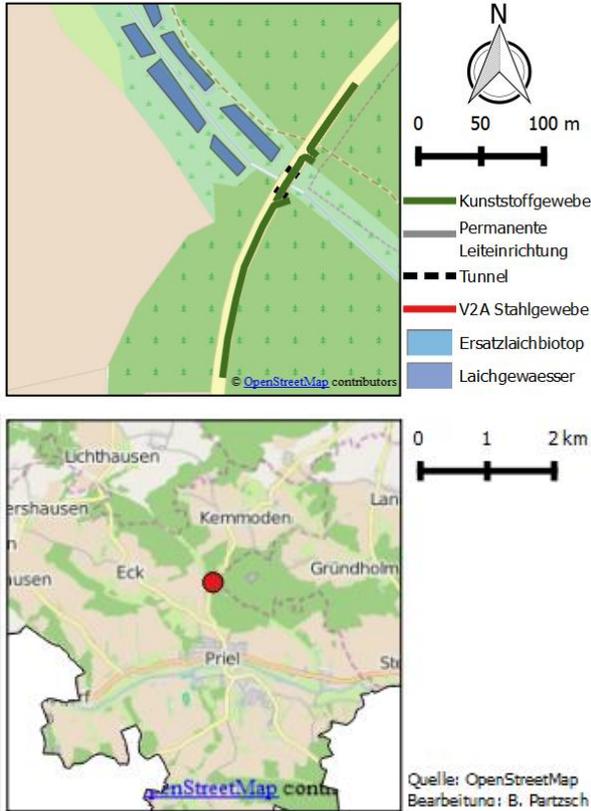
Die an der PAF3 zwischen Priel und Kemmoden am Purrbach gelegene Wanderstrecke besteht aus zwei Stelzentunneln, die durch Kunststoffzäune mit Fangeimern verbunden und zu den Seiten hin verlängert werden. Unterhalb der Leiteinrichtung quert der Purrbach die Straße.

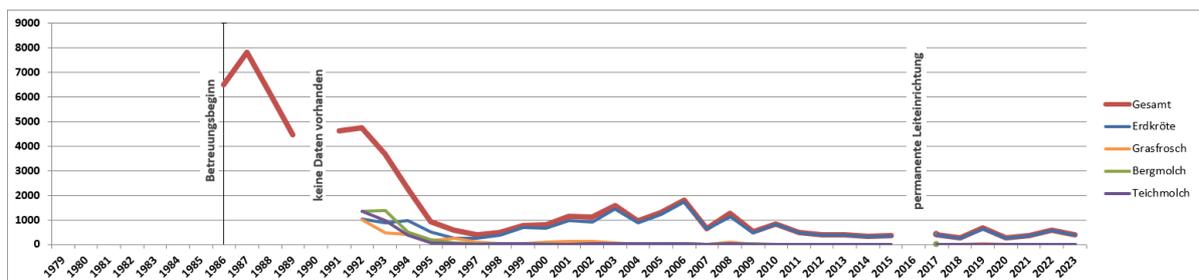
Entwicklung der Artenzahlen im Standort Priel / Purrbach

In diesem Jahr wurde der Zaun am 06. März aufgebaut und die Betreuung begann am nächsten Tag. Die Wanderung fand zwischen dem 07. März und 01. April statt, schwerpunktmäßig im März. Die Zaunbetreuung wurde bis zum 07. April fortgeführt.

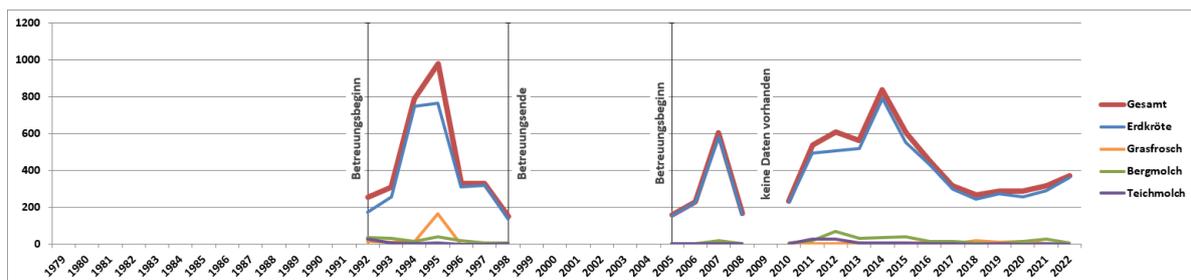
Entwicklung der Artenzahlen im Standort Scheyern – Kreutenbach

In diesem Jahr wurden wandernde Individuen zwischen dem 09. März und 26. März erfasst.

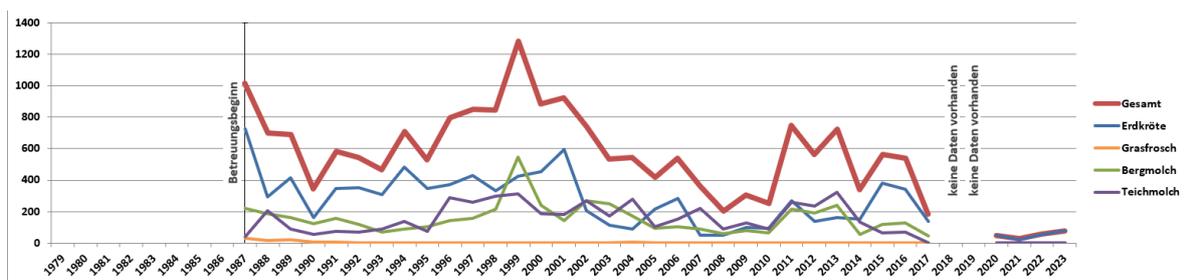
Entwicklung der Artenzahlen im Standort Schweitenkirchen - Güntersdorf

In diesem Jahr fand die Betreuung vom 04. März und 13. April statt. Wandernde Individuen wurden dabei zwischen dem 14. März und 14. April erfasst.

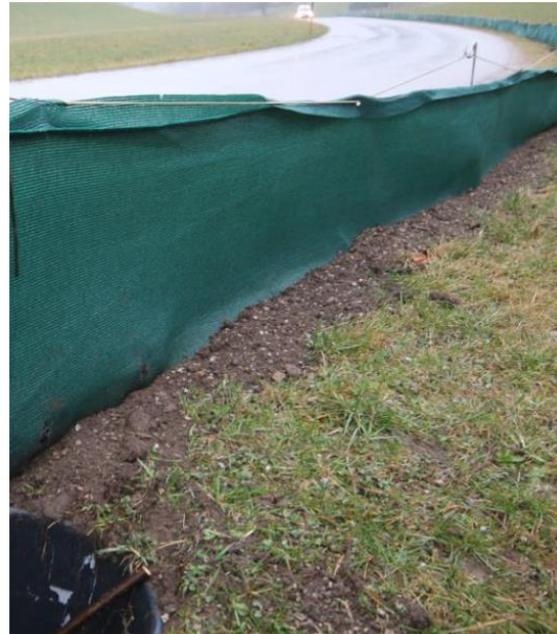
Der optimale Amphibienschutzzaun besteht aus engmaschigem, blickdichtem **Kunststoff-Gewebe**. Folien eignen sich nur bedingt, da Jungtiere und Molche dazu in der Lage sind sich mit ihren Bauchseiten an luftdichte Oberflächen zu haften und so an diesen hoch zu klettern.

Der errichtete Amphibienzaun muss auf der gesamten Länge eine **Mindesthöhe von 40cm** aufweisen.

Für die Errichtung haben sich Zäune mit „Knopflochleiste“ und **Spannschnur** als besonders praktisch erwiesen, da sich diese schnell aufbauen lassen und in Bezug auf Schneedruck und Windböen unempfindlich sind.

Der ideale Zaun hat auf einer Seite einen **Überstiegsschutz** in Form einer überhängenden Falte und ist mit dieser in Richtung der anwandernden Tiere aufzustellen.

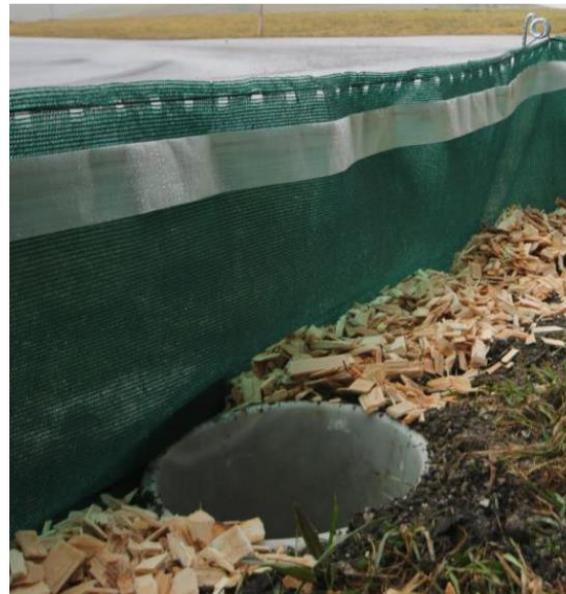
Entlang des Zaunes muss mindestens **alle 20m ein Fangeimer** eingegraben werden. Dieser muss **direkt an den senkrechten Zaun anschließen**, sodass keine Amphibien daran vorbei wandern können.

Der Eimerrand darf nicht über die Geländekante hinausragen, sondern muss **ebenerdig** eingegraben werden. Zudem ist darauf zu achten, dass keine Spalten zwischen Eimer und Erdrich entstehen, in welche die Tiere fallen könnten.

Damit Regenwasser abfließen kann, können im unteren Eimerbereich etwa 0,3cm große Löcher gebohrt werden.

Um Kleinsäuger im Eimer vor dem Ertrinken zu bewahren, ist jeder Eimer mit einem Ast als Ausstiegshilfe oder einem Styropor-Rettungsfloß zu versehen.

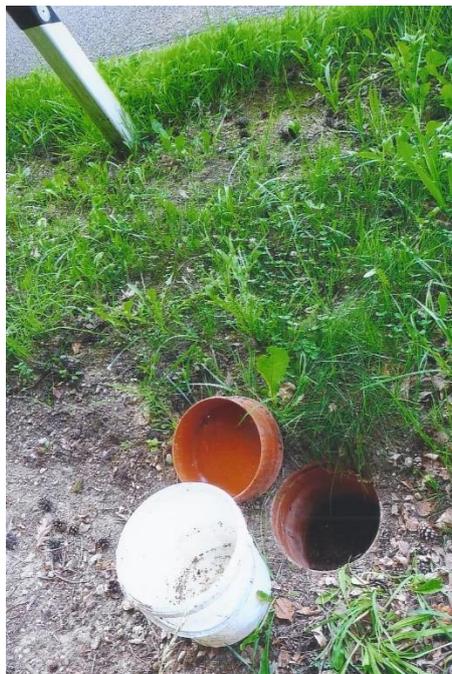
Beim Errichten eines saisonalen Amphibien-Fangzauns aus Kunststoffgewebe kann das Eingraben der Fangeimer eine Herausforderung sein. Der im Frühjahr nicht selten noch gefrorene Boden oder die Zusammensetzung des Straßenbanketts lassen dies zu einer schweißtreibenden Aufgabe werden, die je nach Länge des Zauns bis zu ein dutzend Mal wiederholt werden muss. Und das jedes Jahr. Stefan Schuster vom Landratsamt Pfaffenhofen a.d. Ilm, Kreisstraßen-Bauverwaltung, schlägt daher eine alternative Konstruktion vor:

Zusätzlich zu den Fangeimern verwendet er auf die Höhe der Eimer zugeschnittene **PVC-Rohre**, deren Innendurchmesser dem Außendurchmesser der Eimer entspricht, so dass sie sich passgenau ineinander stellen lassen. Nachdem er das Loch mit ausreichender Tiefe gegraben hat, stellt er zuerst das PVC-Rohr darin auf, so dass es bündig mit der Oberfläche abschließt. Anschließend wird der Eimer in das so verschaltete Loch gestellt und kann wie gewohnt als Fangeimer genutzt werden. Nach der Wandersaison, wenn der Zaun abgebaut und die Eimer entfernt werden, verschließt Stefan Schuster das verschaltete Loch durch einen zu dem PVC-Rohr passenden **PVC-Deckel**, lässt es aber ansonsten bestehen. Da der Deckel ebenerdig das Loch verschließt, werden die Bankett-Mäharbeiten durch das Straßenbauamt nicht behindert. In der darauffolgenden Saison kann er den Deckel wieder entfernen und nach gegebenenfalls notwendigen Säuberungen des Lochs der wieder Eimer eingesetzt werden.

Beim jährlichen Aufbau des Zaunes ist darauf zu achten, dass dieser auch weiterhin direkt an die nun fest eingebauten Löcher anschließt, um die Wirksamkeit der Fangeimer zu gewährleisten. Außerdem sollte vor der Umsetzung dieser Konstruktion das Einverständnis der zuständigen Straßenmeisterei eingeholt werden, da sie einen Eingriff in das Straßenbankett darstellen kann.
