Kreisgruppe Pfaffenhofen/Ilm Amphibienbericht der Saison 2024

Verfasser: Bastian Partzsch, MSc

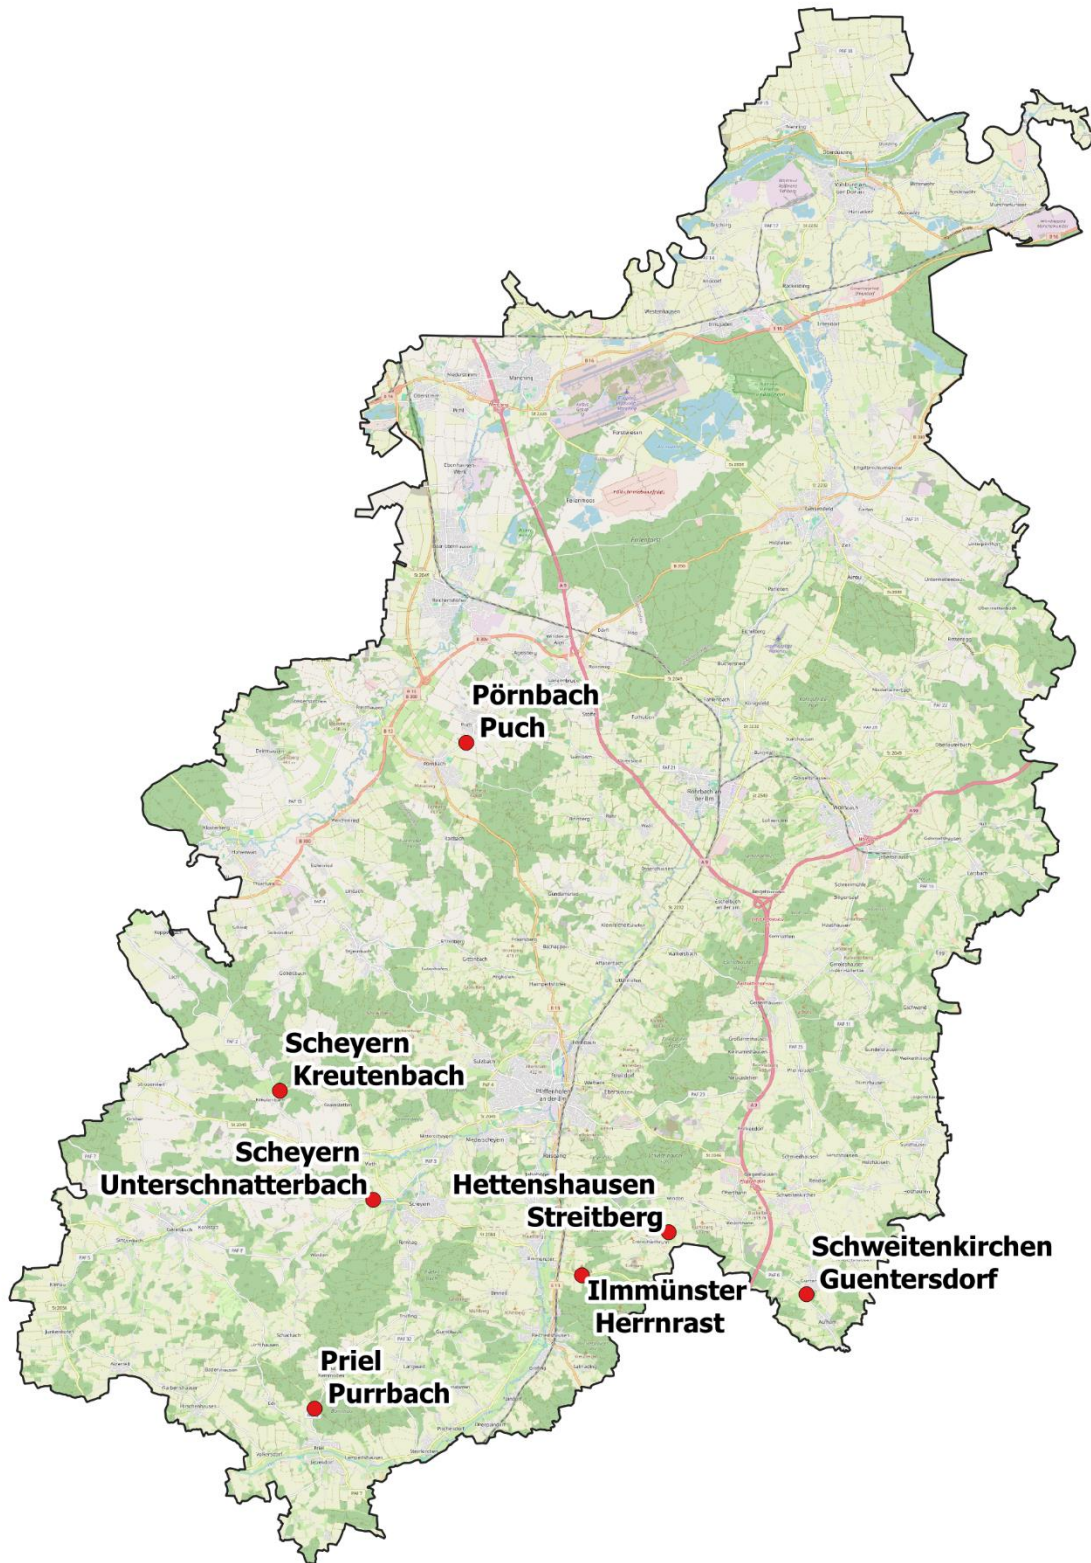
Lage der 2024 betreuten Amphibienübergänge

Dieses Jahr wurden insgesamt 7 Übergänge im Landkreis Pfaffenhofen durch die ehrenamtlichen Helfer betreut: Streitberg (Gmde. Hettenshausen), Herrnrast (Gmde. Ilmmünster), Puch (Gmde. Pörnbach), Priel/Purrbach (Gmde. Jetzendorf), Kreutenbach (Gmde. Scheyern) und Güntersdorf (Gmde. Schweitenkirchen). Dieses Jahr zum ersten Mal betreut wurde der Übergang Unterschnatterbach (Gmde. Scheyern).

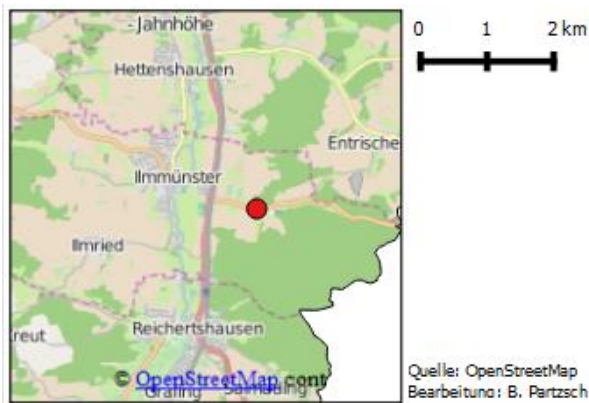
Der Übergang Herrnrast befindet sich entlang der St2084, zwischen Ilmmünster und Paunzhausen. Vom nördlich der Straße gelegenen Wald wandern die Amphibien über die von West nach Ost verlaufende Straße zu einem kleinen Weiherkomplex direkt südlich davon. Die Anlage besteht aus zwei unter der Straße verlaufenden Röhrentunneln, welche während der Wandersaison durch einen Kunststoffzaun und Fangemier vervollständigt werden.

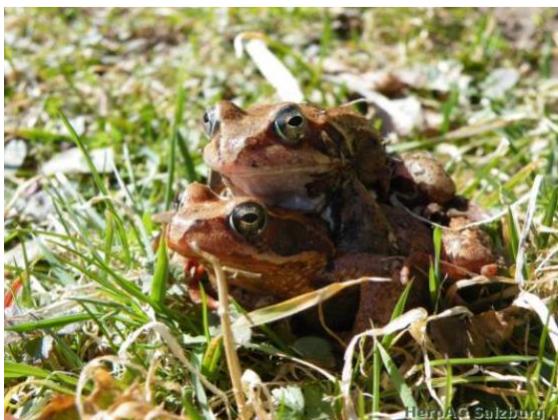
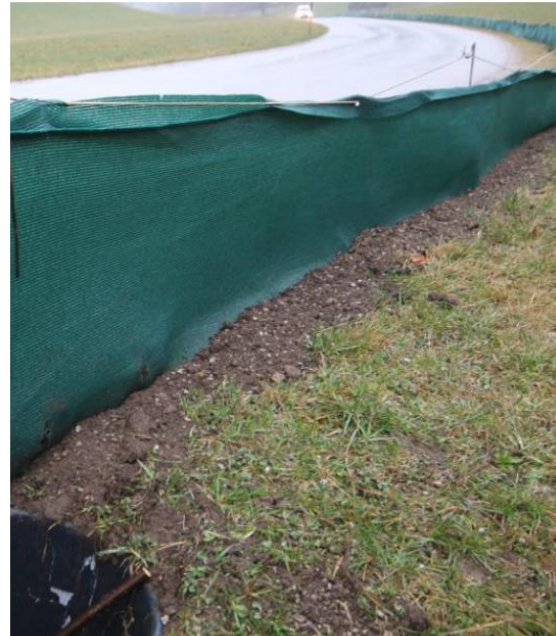
Zaunmaterial

Der optimale Amphibienschutzzaun besteht aus engmaschigem, blickdichtem **Kunststoff-Gewebe**. Folien eignen sich nur bedingt, da Jungtiere und Molche dazu in der Lage sind sich mit ihren Bauchseiten an luftdichte Oberflächen zu haften und so an diesen hoch zu klettern.

Der errichtete Amphibienzaun muss auf der gesamten Länge eine **Mindesthöhe von 40cm** aufweisen.

Für die Errichtung haben sich Zäune mit „Knopflochleiste“ und **Spannschnur** als besonders praktisch erwiesen, da sich diese schnell aufbauen lassen und in Bezug auf Schneedruck und Windböen unempfindlich sind.

Der ideale Zaun hat auf einer Seite einen **Überstiegsschutz** in Form einer überhängenden Falte und ist mit dieser in Richtung der anwandernden Tiere aufzustellen.

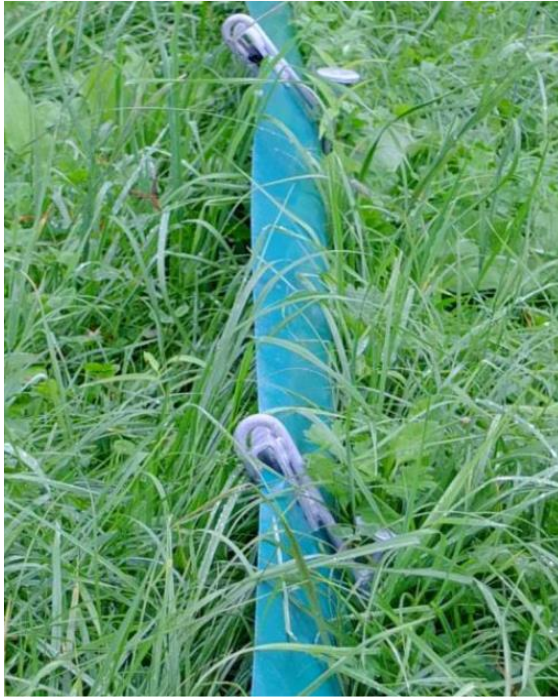
Zaunerrichtung

Amphibienzaune sind generell so zu errichten, dass sie auf ihrer ganzen Länge unüberwindbar sind und anwandernde Tiere zu den Fangemern leiten.

Besonders wichtig ist es, dass die Tiere keine Möglichkeit haben, **unter dem Zaun** hindurch zu schlüpfen!

Die gängigste Methode hierfür ist, das Zaunmaterial 10 cm breit in Anwanderrichtung umzuschlagen und **mit Erde oder Hackschnitzel zu bedecken**.

Wo dies möglich ist, kann das untere Ende des Zaunes alternativ auch einige Zentimeter **im Erdreich eingegraben** werden.

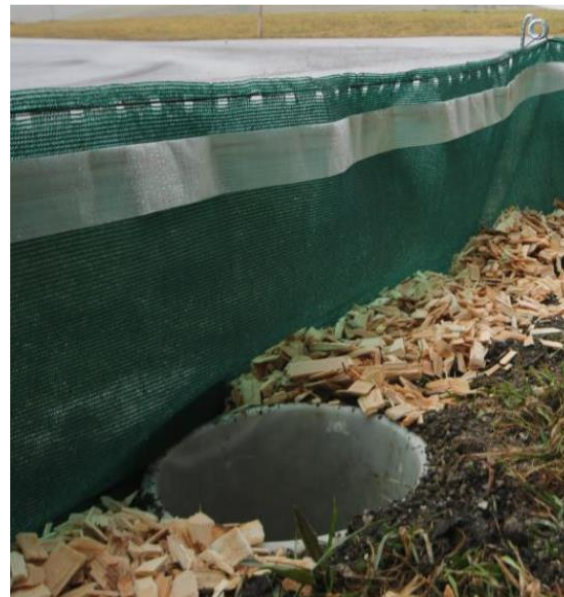
Fangeimer

Entlang des Zaunes muss mindestens **alle 20m ein Fangeimer** eingegraben werden. Dieser muss **direkt an den senkrechten Zaun anschließen**, sodass keine Amphibien daran vorbei wandern können.

Der Eimerrand darf nicht über die Geländekante hinausragen, sondern muss **ebenerdig** eingegraben werden. Zudem ist darauf zu achten, dass keine Spalten zwischen Eimer und Erdbreich entstehen, in welche die Tiere fallen könnten.

Damit Regenwasser abfließen kann, können im unteren Eimerbereich etwa 0,3cm große Löcher gebohrt werden.

Um Kleinsäuger im Eimer vor dem Ertrinken zu bewahren, ist jeder Eimer mit einem Ast als Ausstiegshilfe oder einem Styropor-Rettungsfloß zu versehen.

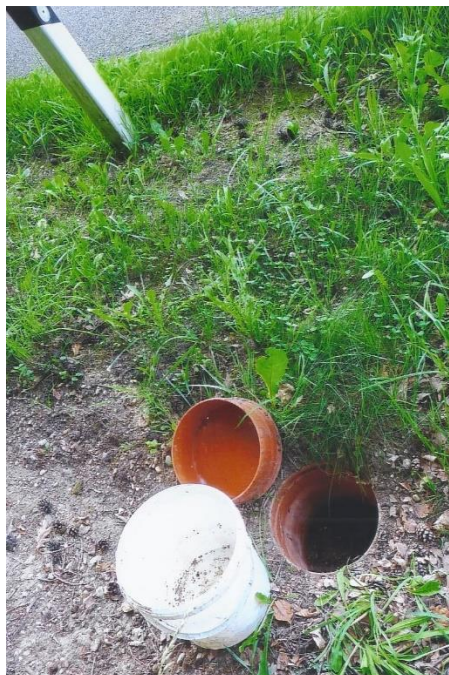
Tipp zum Eimer eingraben

Beim Errichten eines saisonalen Amphibien-Fangzauns aus Kunststoffgewebe kann das Eingraben der Fangeimer eine Herausforderung sein. Der im Frühjahr nicht selten noch gefrorene Boden oder die Zusammensetzung des Straßenbanketts lassen dies zu einer schweißtreibenden Aufgabe werden, die je nach Länge des Zauns bis zu ein dutzend Mal wiederholt werden muss. Und das jedes Jahr. Stefan Schuster vom Landratsamt Pfaffenhofen a.d. Ilm, Kreisstraßen-Bauverwaltung, schlägt daher eine alternative Konstruktion vor:

Zusätzlich zu den Fangeimern verwendet er auf die Höhe der Eimer zugeschnittene **PVC-Rohre**, deren Innendurchmesser dem Außendurchmesser der Eimer entspricht, so dass sie sich passgenau ineinander stellen lassen. Nachdem er das Loch mit ausreichender Tiefe gegraben hat, stellt er zuerst das PVC-Rohr darin auf, so dass es bündig mit der Oberfläche abschließt. Anschließend wird der Eimer in das so verschaltete Loch gestellt und kann wie gewohnt als Fangeimer genutzt werden. Nach der Wandersaison, wenn der Zaun abgebaut und die Eimer entfernt werden, verschließt Stefan Schuster das verschaltete Loch durch einen zu dem PVC-Rohr passenden **PVC-Deckel**, lässt es aber ansonsten bestehen. Da der Deckel ebenerdig das Loch verschließt, werden die Bankett-Mäharbeiten durch das Straßenbauamt nicht behindert. In der darauffolgenden Saison kann er den Deckel wieder entfernen und nach gegebenenfalls notwendigen Säuberungen des Lochs der wieder Eimer eingesetzt werden.

Beim jährlichen Aufbau des Zaunes ist darauf zu achten, dass dieser auch weiterhin direkt an die nun fest eingebauten Löcher anschließt, um die Wirksamkeit der Fangeimer zu gewährleisten. Außerdem sollte vor der Umsetzung dieser Konstruktion das Einverständnis der zuständigen Straßenmeisterei eingeholt werden, da sie einen Eingriff in das Straßenbankett darstellen kann.
